**PROJECTO DE TRANSFORMAÇÃO URBANA DE MAPUTO**  
**(PTUM P171449)**

**Componente 2: Revitalização do Centro da Cidade de Maputo**

**DIAGNÓSTICO INTEGRADO**

01 de Dezembro 2021

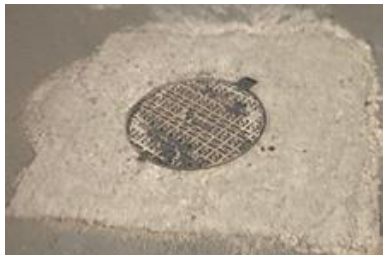
<b>Tipo de Estrutura</b>	<b>Descrição</b>	<b>Imagens Ilustrativas</b>
colectores	Representam canalizações públicas usadas para conduzir as águas provenientes das bocas-de-lobo e das ligações (Bidone e Tucci, 1995)	Não disponível
Ramais	São canalizações destinadas a conduzir águas pluviais captadas nas bocas-de-lobo para as galerias ou caixas de visita (Bidone e Tucci, 1995)	Não disponível
Poço ou caixa de visita	São dispositivos localizados em pontos convenientes do sistema de galerias para permitirem a mudança de direcção, declividade, diâmetro, inspecção e limpeza das canalizações (Bidone e Tucci, 1995)

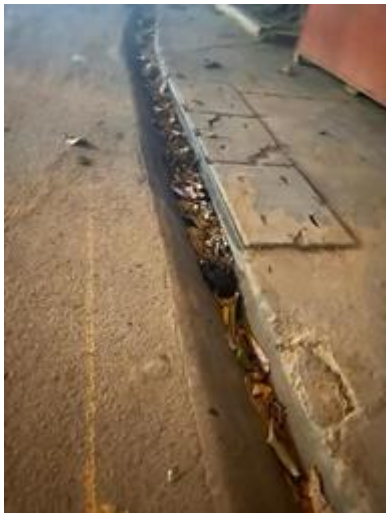
Tipo de Estrutura	Descrição	Imagens Ilustrativas
Sarjetas	São faixas de via pública, paralelas e vizinhas ao meio fio. A calha formada é receptora das águas pluviais que incidem sobre as vias públicas e que para elas escoam (Bidone e Tucci, 1995)

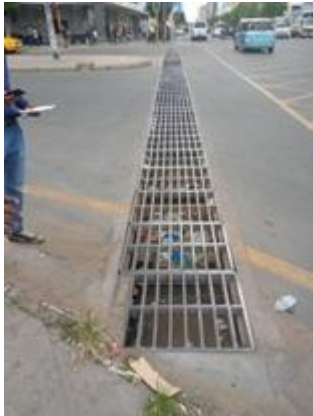
Sumidouros	São órgãos (componentes) do Sistema de drenagem, localizados nos pontos baixos e/ou cruzamentos de modo a evitar a travessia da faixa de rodagem pelo escoamento superficial.

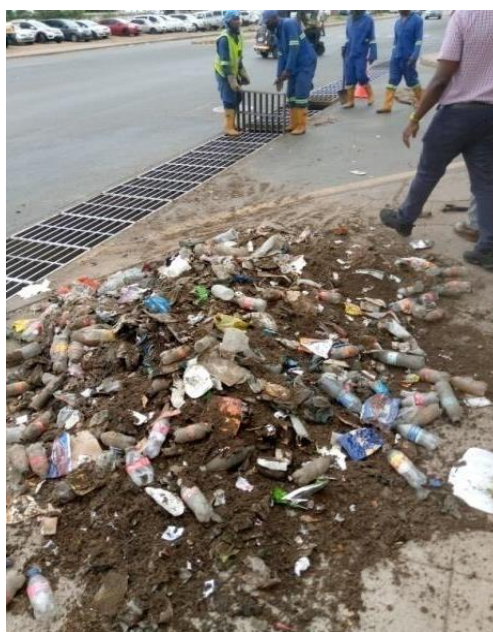
Imagem 4 - Técnicos do CMM em acção de limpeza e manutenção

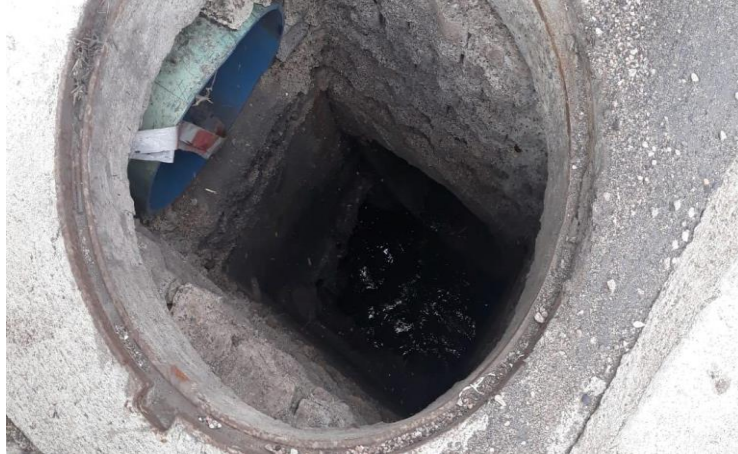
Imagem 6 - Caixa de jusante do emissário (cota de fundo aproximadamente 5m), sujeitos à influência do nível da maré

A drenagem da Baixa da Cidade de Maputo é altamente vulnerável às oscilações das marés, sendo que os impactos são mais gravosos no caso de ocorrência simultânea de precipitação elevada e marés alta.

Com base neste cenário e nos levantamentos de campo e nas informações colectadas juntos às instituições directamente envolvidas na gestão da operação e manutenção do sistema de drenagem da Baixa da Cidade de Maputo, foi produzido o Mapa 10, no qual é representada a zona onde emissários possuem cotas de fundo iguais ou inferiores ao nível médio das águas do mar, como forma de contribuir para a busca de soluções para a mitigação do efeito marés altas no sistema de drenagem da Baixa da Cidade de Maputo. Contudo, um dos métodos mais divulgados para a mitigação do efeito das marés nos sistemas de drenagem é o de proteger os emissários pluviais de sobretaxas e refluxo através de instalação de válvulas de marés e/ou comportas de refluxo.

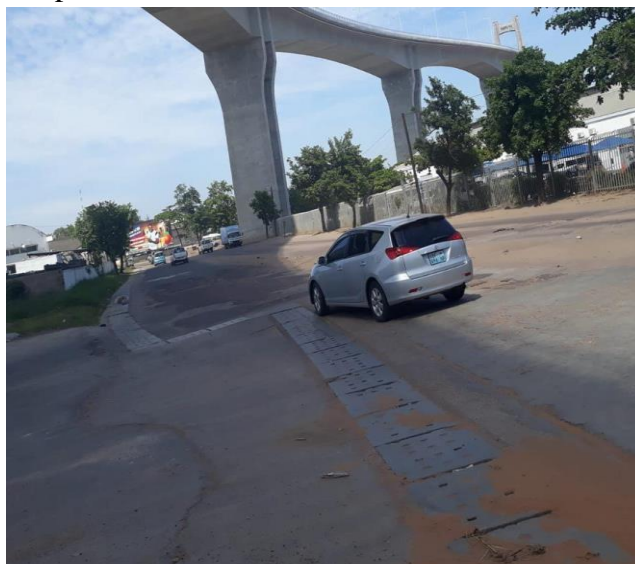
Imagem 5 - Estrangulamento do escoamento na vala e colector obstruído por um dos pilares da ponte

9. Avenida **da ONU (Organização das Nações Unidas)**: troço correspondente a toda zona da ponte Maputo/katembe e a Avenida 25 de Setembro – colector de  $\varnothing$ 800mm – profundidade não especificada – encontra-se assoreado e parte do troço obstruído por um dos pilares da ponte Maputo/Katembe; e

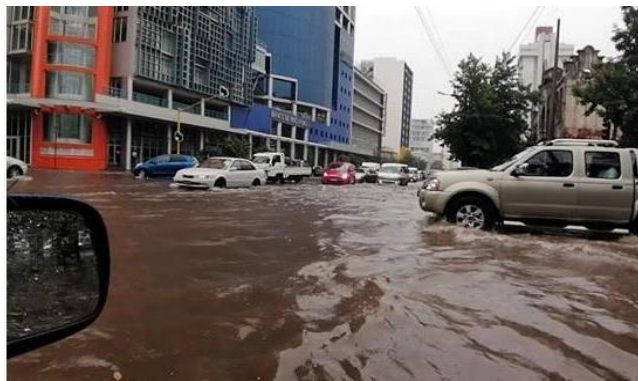
Imagem 6 - Cruzamento entre as Avenidas Samora Machel e 25 de Setembro

- A. Cruzamento entre as Avenidas Vladimir Lenine e 25 de Setembro: existem no local quatro (4) sarjetas, em bom estado de conservação e de funcionamento, pelo que presume-se que o problema esteja relacionado com a sua capacidade;
- B. Cruzamento entre as Avenidas Samora Machel e 25 de Setembro: existem no local quatro (4) sarjetas e um (1) sumidouro em bom estado de conservação e de funcionamento, pelo que presume-se que o problema esteja relacionado com a sua capacidade;

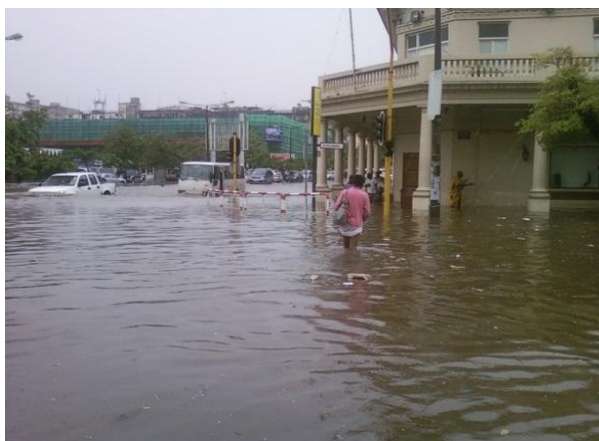
Imagem 7 - Cruzamento entre as Avenidas Karl Max e 25 de Setembro

funcionamento, pelo que presume-se que o problema esteja relacionado com a sua capacidade;

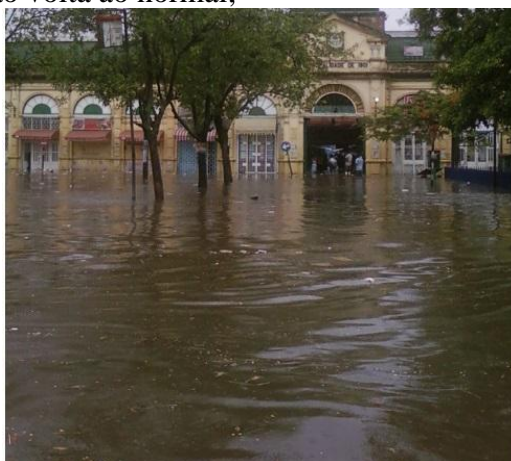
Imagem 8 - Alagamento na Baixa da Cidade de Maputo, Av. de 25 de Setembro

- F. Avenida 25 de Setembro, troço entre as Avenidas Vlademir Lenine e AlbertLithuli: este troço compreende a extensão da Avenida 25 de Setembro entre os pontos A a E acima referidos, sendo que nesta extensão existem vários dispositivos de colecta (sumidouros e sarjetas) em bom estado de conservação e de funcionamento, pelo que presume-se que o problema está relacionado com a sua capacidade de vazão, visto que no pico da precipitação ficam completamente alagados contudo, segundo os técnicos da DMIU, geralmente depois de 15 a 20 minutos a situação volta ao normal;

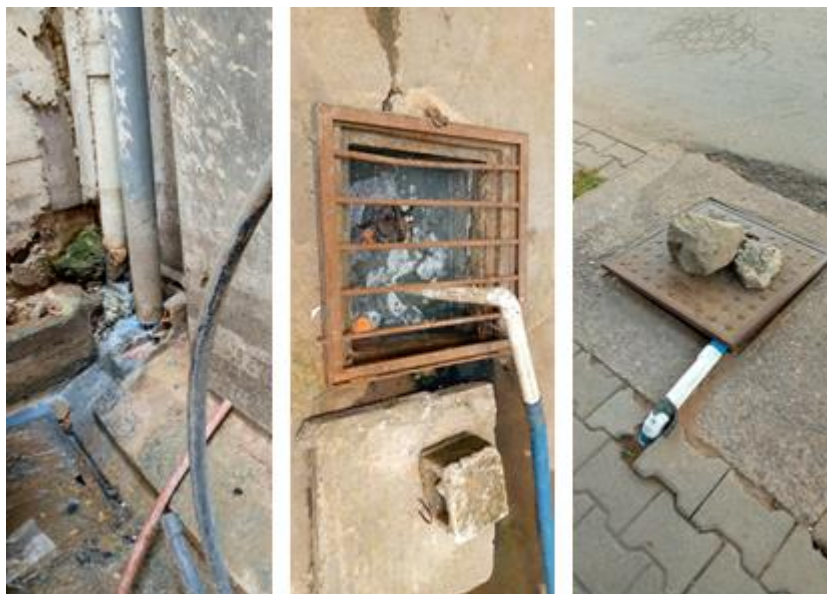
Imagem 11 - Águas provenientes de despejos habitacionais contribuem maioritariamente para os problemas à operação do sistema de esgotos

outros resíduos sólidos, que de forma combinada formam uma crosta que obstrui a tubulação. Segundo os responsáveis pela área de saneamento do Distrito KaMpfumo e o Departamento de Água e Saneamento do Conselho Municipal de Maputo, os resíduos lançados inadvertidamente nas redes acabam se acumulando, obstruindo o fluxo do esgoto e ocasionando ruptura na tubagem em virtude da elevação da pressão nos pontos mais baixos da rede, resultando no retorno do escoamento e ressurgência em passeios e caves de edifícios.

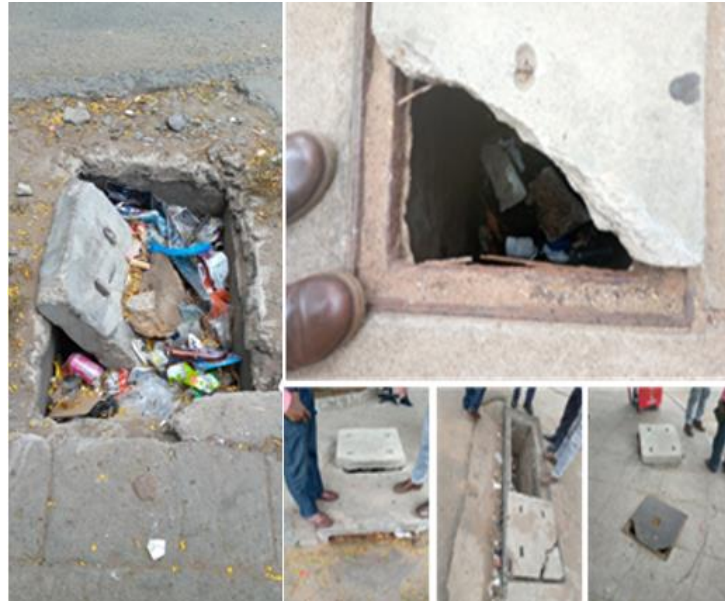
Imagem 13 - Deposição de grandes quantidades de partículas sólidas

Por outro lado, constatou-se a existência de colectores quebrados que geram descontinuidade do sistema e escoamento fora do traçado dos colectores, provocando erosão e danos nos pavimentos dos arruamentos contíguos. Face aos levantamentos efectuados considera-se que a quebra dos colectores seja o resultado de assentamentos provocados por instabilidade da formação geológica característica da região onde se encontra implantada a cidade de Maputo.

A cidade de Maputo assenta sobre a Formação da Ponta Vermelha, que é caracterizada por arenitos superiores consolidados com uma espessura aproximada de 20m e uma sucessão inferior com espessura entre 15-20m constituída por arenitos e siltitos não consolidados, com impregnações de carbonatos (Momadeet al., 1996). Quando ocorrem infiltrações das águas superficiais, estas invadem e encharcam os arenitos e siltitos inferiores mal consolidados, dissolvendo os carbonatos, resultando que os sedimentos finos silto-argilosos aumentam de plasticidade, originando os abatimentos.

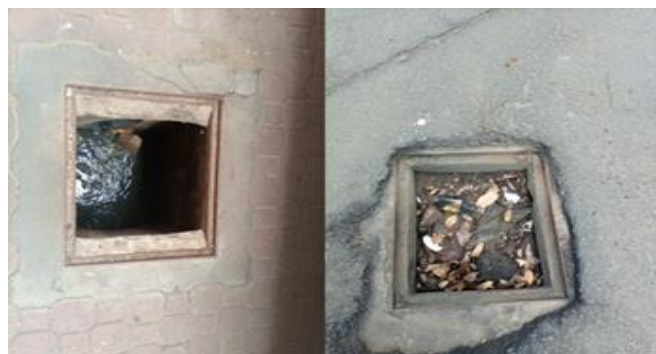
Imagem 14 - Caixas com tampa metálica vandalizada na Av. Ho Chi Min e caixas com tampa metálica vandalizada e assoreada na esquina com Av. Karl Max e 25 de Setembro

Cumulativamente, alguns indivíduos realizam a obstrução da tubagem em caixas de inspecção para o aproveitamento das águas residuais para a lavagem de viaturas, provocando danos no sistema. Estas acções provocam entupimentos e consequentemente a ressurgência das águas à superfície, degradando a qualidade do saneamento do meio, expondo a saúde dos munícipes às doenças de origem hídrica. Mais ainda, a ressurgência derivada de obturações encontra-se também associada ao despejo de lixo em caixas de visita sem tampas, realizado por alguns munícipes prejudicando o funcionamento do sistema.

A falta de manutenção periódica do sistema, da responsabilidade e do Conselho Municipal de Maputo, contribui para a sua degradação, uma vez que não é garantida a identificação antecipada dos pontos críticos para intervenção urgente.

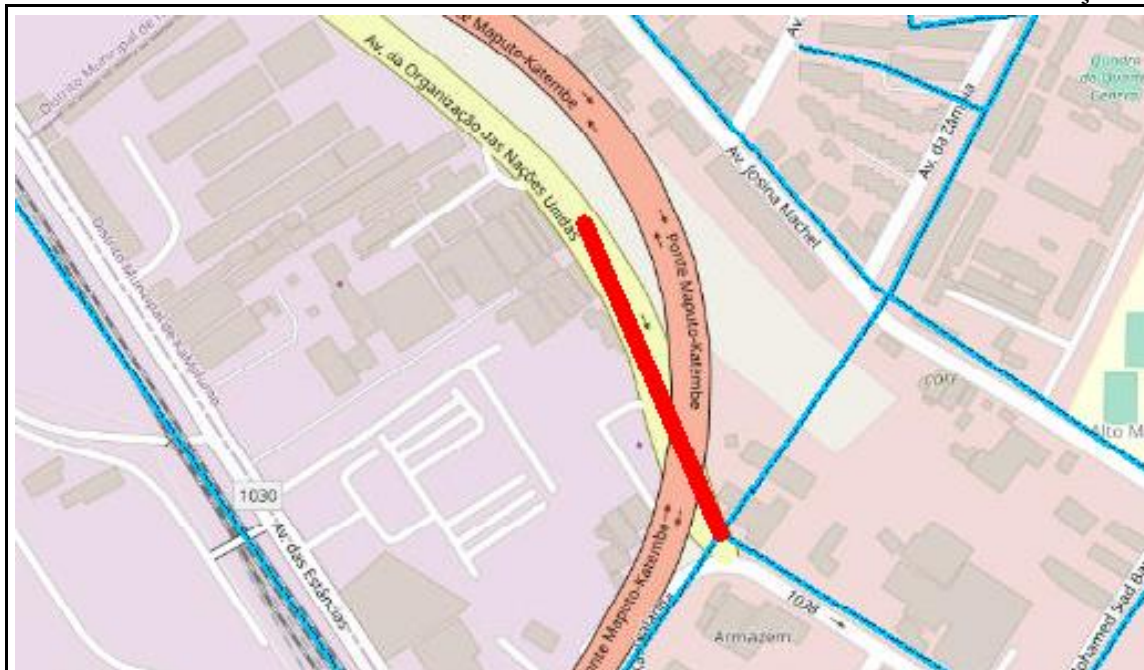
### 2. Traçado

Nome do troço	Avenida da ONU (Organização das Nações Unidas): troço correspondente a toda zona da ponte Maputo/katembe e a Avenida 25 de Setembro		
Código	#09		
Função	Pluvial <input type="checkbox"/>	Residual <input type="checkbox"/>	Misto <input checked="" type="checkbox"/>
Distrito Municipal ou Bairro	DM Kampfumo		
Coordenadas geográficas de referência	Lat.	455971,629	Long. 7128465,235

Comprimento do colector	513.68m
Tipo de secção	Circular
Dimensões	Ø800mm
Cota de soleira	Não conhecida
Revestimento	Betão
Problemas Identificados	Encontra-se assoreado e parte do troço obstruído por um dos pilares da ponte Maputo/Katembe
Pontos fortes identificados	
Oportunidades aplicáveis

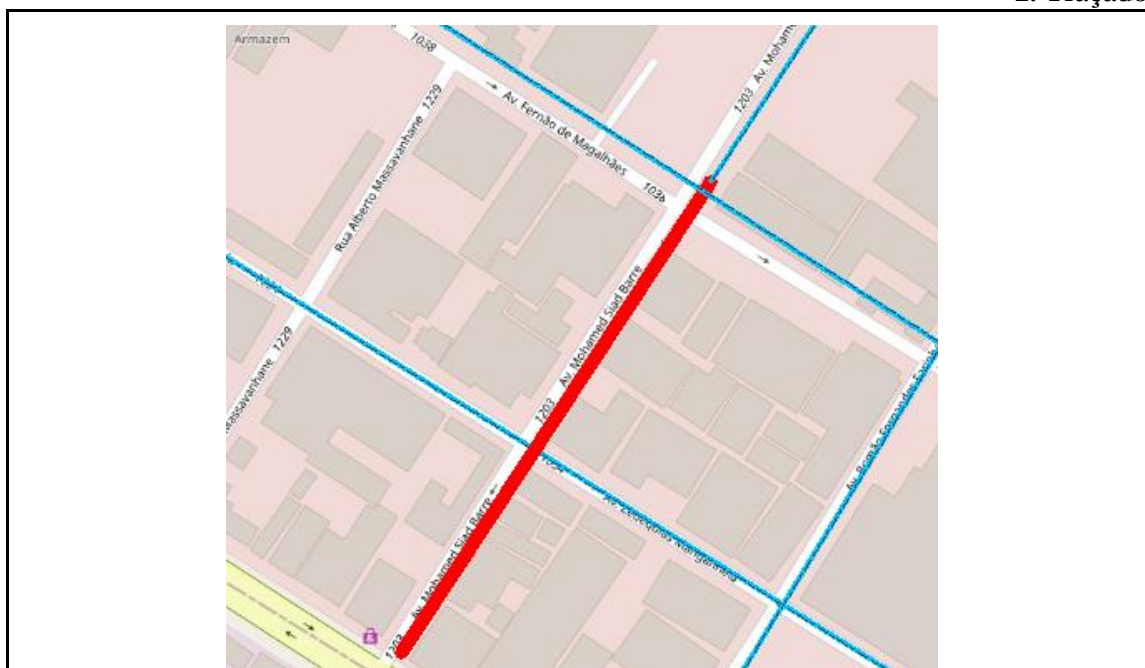
### 2. Traçado

Nome do troço	Avenida Mohamed SiadBarre:trecho do colector da Av. Josina Machel e a Av. 25 de Setembro		
Código	#10		
Função	Pluvial <input type="checkbox"/>	Residual <input type="checkbox"/>	Misto <input checked="" type="checkbox"/>
Distrito Municipal ou Bairro	DM Kampfumo		
Coordenadas geográficas de referência	<b>Lat.</b>	456320,174	<b>Long.</b> 7128080,169

Comprimento do colector	513.68m
Tipo de secção	Circular
Dimensões	Ø800mm
Cota de soleira	2m
Revestimento	Betão
Problemas Identificados	Encontra-se obsoleto
Pontos fortes identificados	
Oportunidades aplicáveis

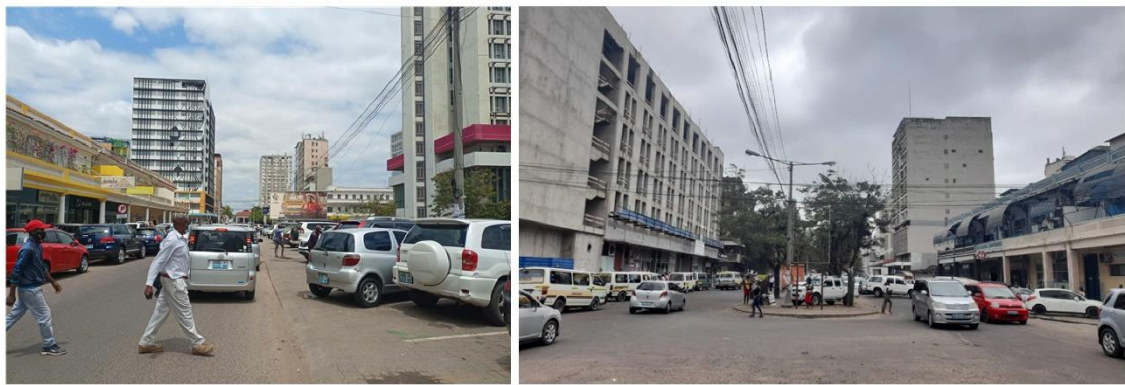
AV. Karl Marx

Anexo II – Secções tipo das vias aonde se propõe a construções dos principais colectores pluviais
