# PROJECTO DE TRANSFORMAÇÃO URBANA DE MAPUTO (PTUM P171449)

## Componente 3: Crescimento Urbano Sustentável- KaTembe

### DIAGNÓSTICO INTEGRADO

Maio de 2022

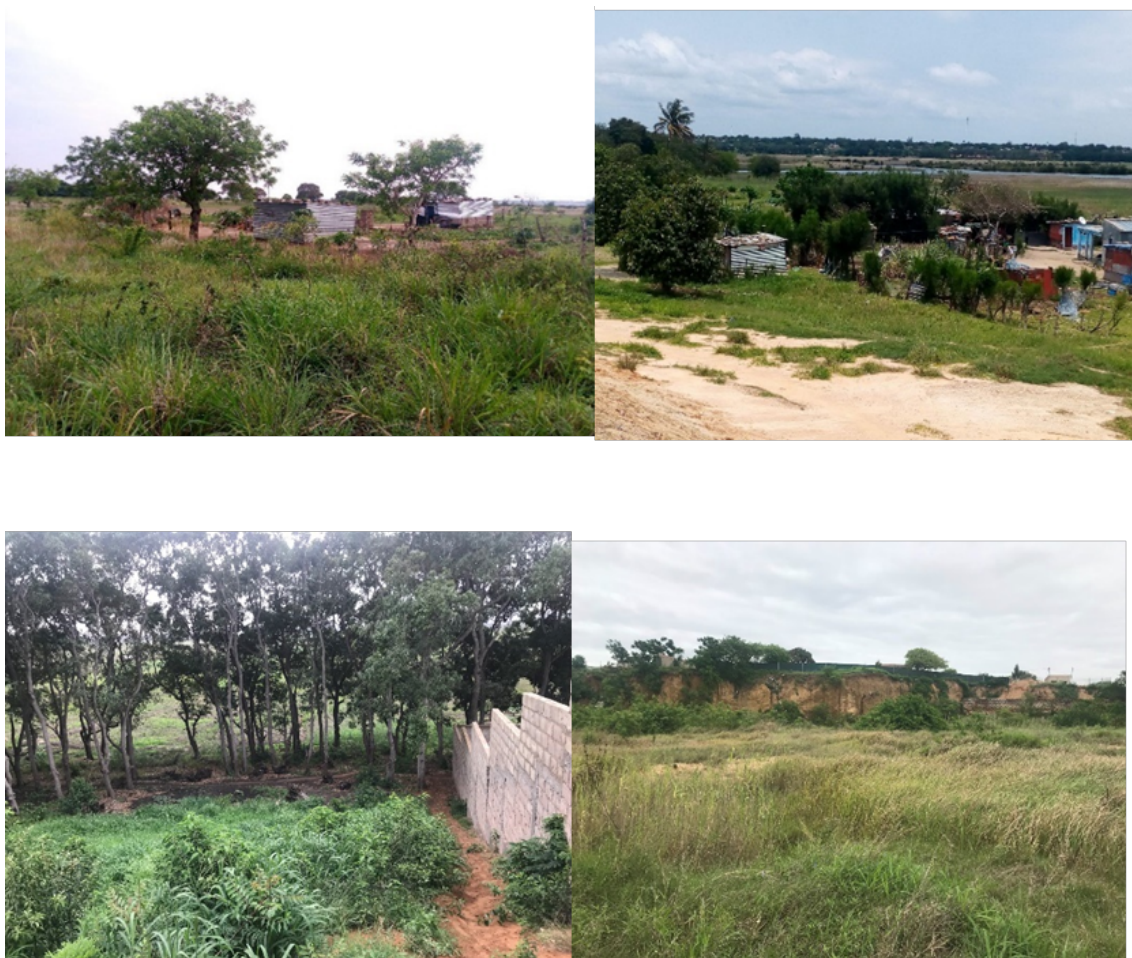
Imagem 2 – Áreas impróprias para ocupação (zonas de inundação e erosão).

- **Áreas impróprias para ocupação humana:** áreas consideradas de risco (exemplo áreas de inundação, erosão) e associadas a condicionantes do uso do solo nas quais a actual ocupação exigirá reassentamento (afecção total).

As áreas de risco são aquelas onde não é recomendada a ocupação humana, nomeadamente construções para fins habitacionais, serviços ou equipamentos, pois dadas as suas características são muito propensas a desastres naturais. No caso da área de intervenção destaca-se a existência de ocupações em áreas de erosão, áreas alagáveis e susceptíveis a inundações (Tabela 5).

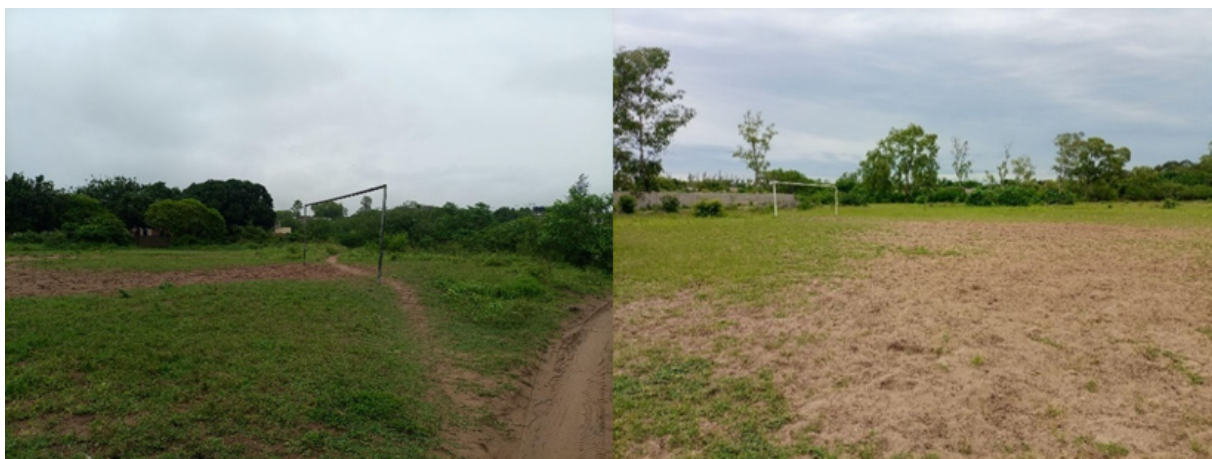
Imagem 6 – Campo de futebol de Chali.  
 Fonte: *Imagens captadas pelos autores.*

Os campos de futebol consistem em espaços abertos cujo pavimento é predominantemente em solo natural, não possuem elementos físicos de definição dos seus limites espaciais, de forma geral os campos identificados não dispõem de mobiliário de apoio. No geral as balizas quando existem são feitas em perfil tubular metálico.

Verificou-se também situações de conflito espacial da mobilidade veicular e pedonal que também na maior parte dos casos deixa marcado o trilho da travessia nas suas superfícies, que atrapalham o desenrolar das actividades desportivas e de lazer. Por outro lado, o uso destes espaços (sem a devida manutenção) resulta que desenvolveram depressões no nível sobretudo na área central que em tempos de chuva transformam-se em pequenos “lagos”.

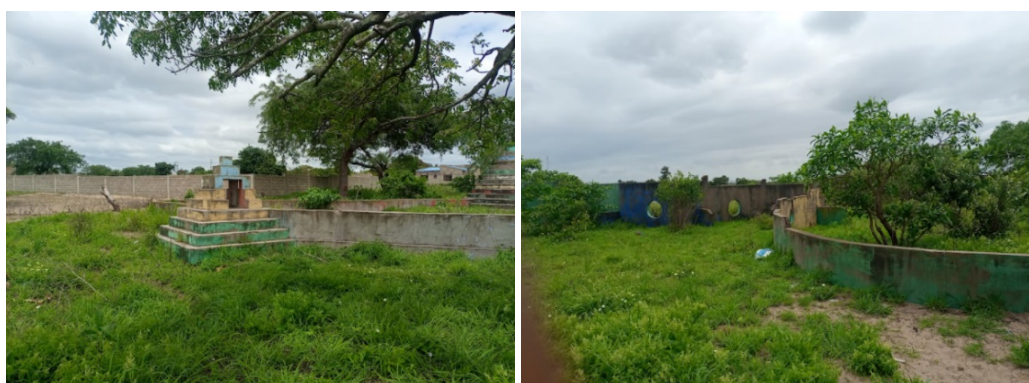
Imagem 7 – Parque infantil de Chamissava.  
 Fonte: *Imagens captadas pelos autores.*

Foram igualmente identificados outros espaços públicos, não ligados a função de campo de futebol, num total de 6, sendo 2 em Chamissava e 1 nos restantes bairros. Um dos espaços públicos/livres de Chamissava está apetrechado para parque infantil, contudo encontra-se mal mantido, com vegetação a invadir os elementos construídos. Os restantes espaços públicos/abertos encontrados não apresentam qualquer equipamento, tendo sido identificados como tal, pelo uso destes pela comunidade.

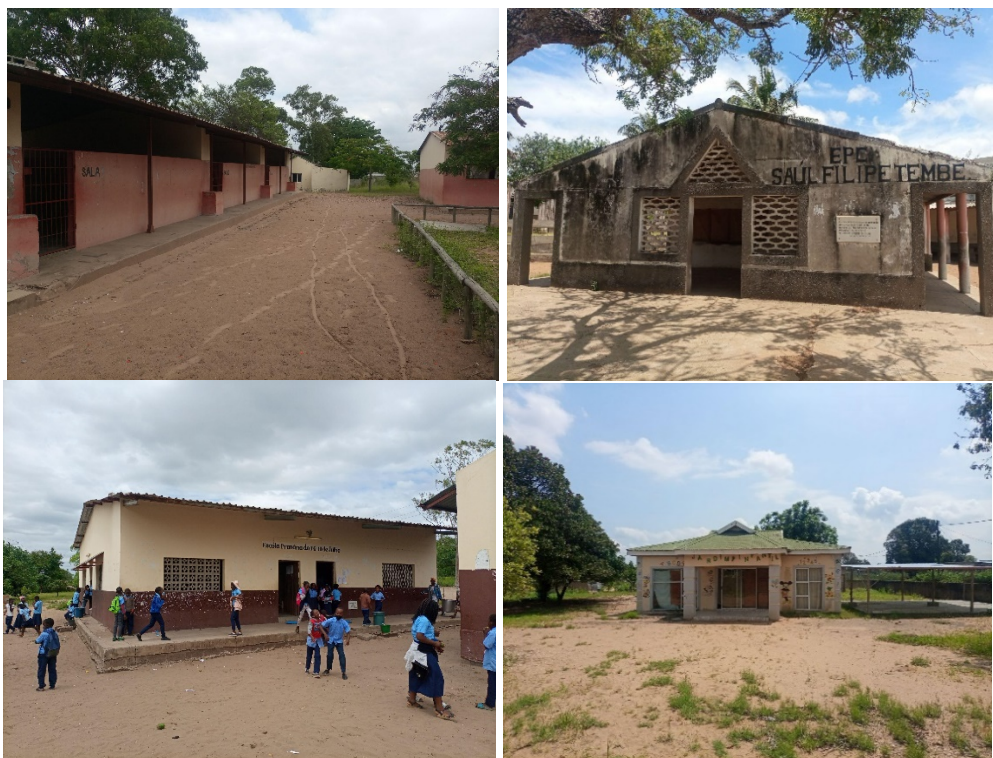
Imagem 8 – a) EP de KaTembe; b) EP Saul Filipe Tembe; c) EP de 1o Grau 10 de Julho; d) Creche de Incassane.

Em termos de tecnologia de construção, a maior parte das escolas foram construídas com material e tecnologia convencional usada em Moçambique, em bloco de areia e cimento, cobertura em chapa sobre estrutura em madeira ou metálica, pavimento em betonilha regularizada ou cimento queimado. Um número considerável das escolas encontra-se num estado progressivo de degradação, sobretudo a Escola Primária Completa Saúl Filipe Tembe, construída no regime colonial. Importa referir que esta, por outro lado, possui uma configuração arquitectónica especial diferenciada agradável, composta não só pelas salas de aulas, mas também por pátios equipados com mobiliário urbano em betão, anfiteatro aberto, entre outros ambientes que, não obstante a sua condição de degradação, oferece diversas oportunidades de convívio e interacção entre os instruendos. As restantes escolas, do ponto de vista arquitectónico, seguem os padrões dos modelos (escolas tipo) actualmente implementados pelo Ministério da Educação e Desenvolvimento Humano.

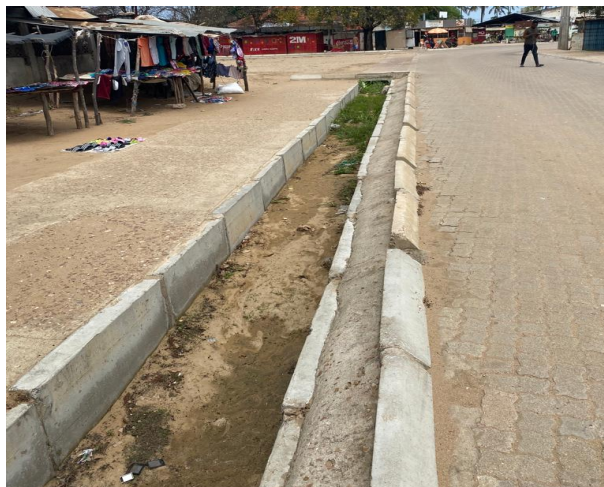
Imagem 15 – Vala de drenagem na Rua 403

O Distrito Municipal de KaTembe, dispõe de três valas projectadas para a drenagem das vias principais, nomeadamente, (i) EN1, (ii) estrada 403, e (iii) rua B, que juntas totalizam

4 km. Estas valas apresentam-se em bom estado de conservação, porém, há registo de secções semi ou completamente preenchidas por resíduos, vide Imagem 15.

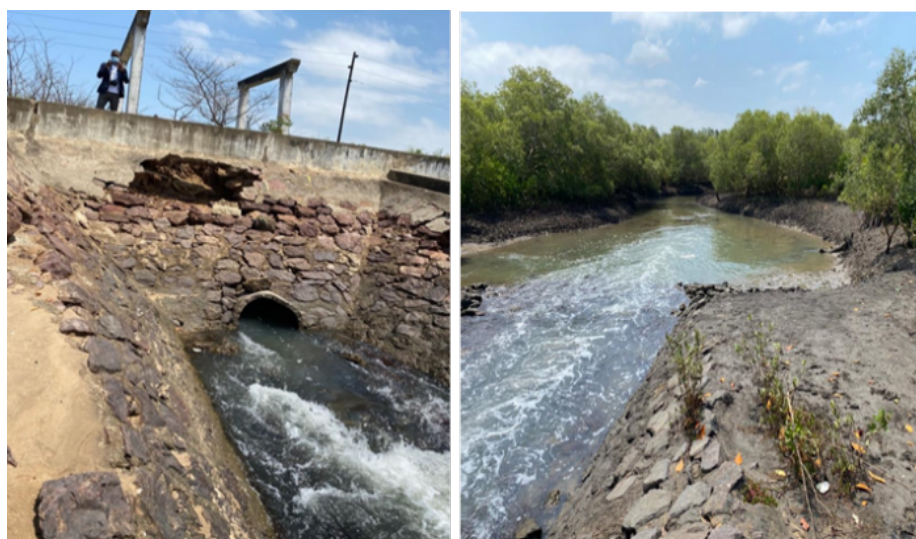
Imagem 16 – Respirador do mar.

O aqueduto localizado no bairro de Guachene serve como “respirador do mar”, localiza-se concretamente na Rua da EMODRAGA próximo ao quartel da marinha, cuja função é de equilibrar o nível das águas do mar, transferindo o excesso para o continente. Por outro lado, os restantes quatro (4) aquedutos transferem as águas da parte alta do bairro de Chali para a zona previamente classificada como susceptível a inundações, como forma de garantir o seu devido amortecimento.

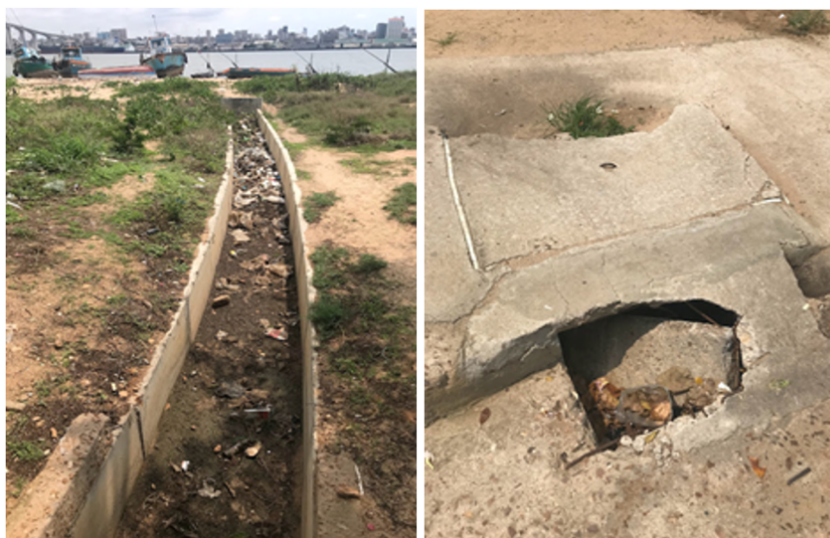
Imagem 17 – Vala e sarjeta existente próximo ao mercado e seu estado de conservação.

A vala de secção rectangular existente próximo ao mercado, encontra-se em bom estado de conservação, mas inoperacional, e a ela está ligada uma sarjeta degradada. A vala serve de descarregador das águas na baía de Maputo, porem encontra-se fora de serviço, devido a elevada quantidade de resíduos sólidos nela depositados. A imagem abaixo, ilustra o estado de conservação da vala e da sarjeta.

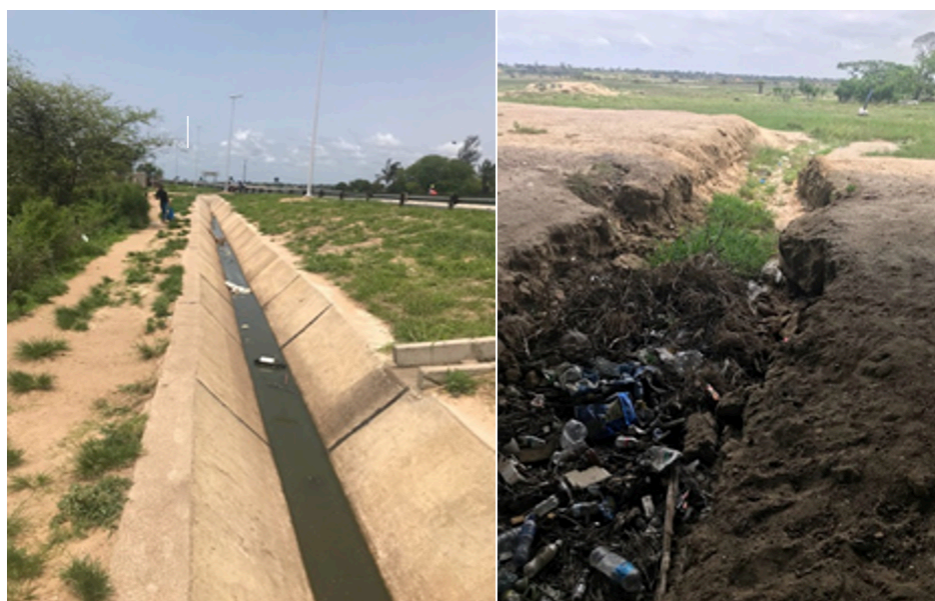
Imagem 18 – Vala ao longo da ponte Maputo – KaTembe e seu estado de conservação.

A vala triangular ao longo da estrada principal encontra-se em bom estado de conservação e operacional, porém, é uma vala que serve para drenar as águas da estrada, pelo que não recolhe as águas pluviais provenientes do bairro. À montante, está interligada a uma valeta de secção rectangular sem revestimento onde ambas conduzem a água na direcção oeste da ponte, atravessando a ponte e desaguando em pontos estratégicos onde a topografia do local posteriormente se encarrega de encaminhar as águas para o rio Tembe que é um dos destinos finais da água neste bairro.

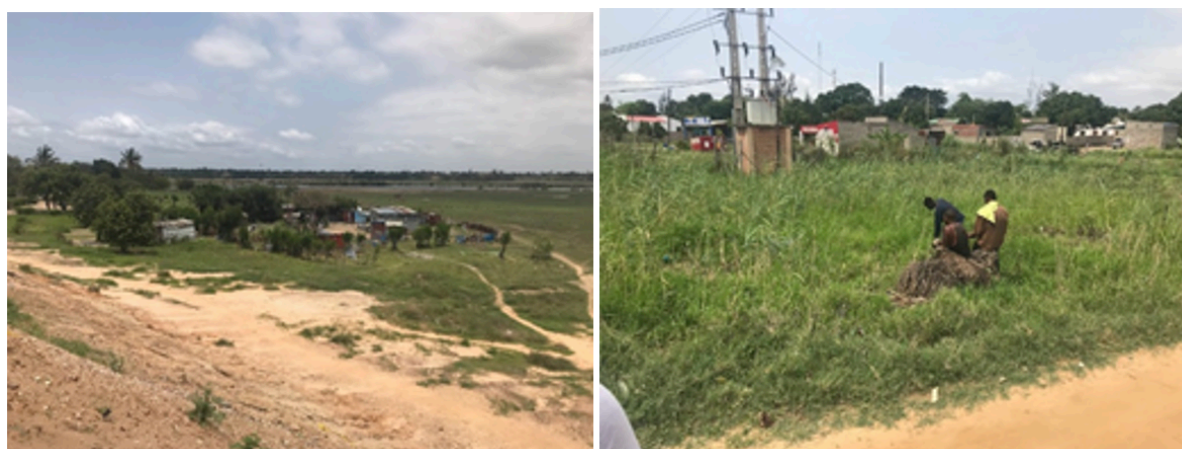
Imagem 19 – Áreas alagáveis no bairro Guachene

Quanto as situações de alagamento neste bairro, foram identificados nos quarteirões 3A, 3B e 4 zonas que frequentemente ficam alagadas, na área próxima a estrada principal, com o Tempo de Detenção Hidráulica (TDH) estimado em 2 a 3 dias dependendo da intensidade e duração da precipitação. Importa salientar que estas situações de alagamento abrangem áreas residenciais.

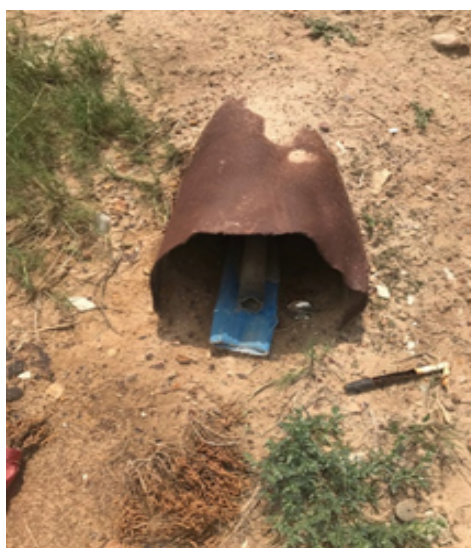
Imagem 20 – Soluções locais <sup>35</sup>para redução de alagamentos.

Ainda neste bairro, foi verificado que a construção da ponte Maputo – KaTembe não apenas trouxe benefícios, como prejuízos no que tange a aumento de áreas de alagamento devido às acções de aterro realizadas durante a construção da ponte. Estas acções de aterro acentuaram o desnível de cotas entre o terreno ao longo do percurso longitudinal da ponte e a cota normal do bairro, sendo que a secção da estrada transformou-se num obstáculo nos caminhos do escoamento superficial livre, tendo obrigado as populações locais a providenciar soluções alternativas (vide a Imagem 20), que devido ao elevado volume de solos e detritos transportados, assim como a sua secção transversal que é reduzida, e em outros casos, devido a declividade mal-adaptada para as condições locais, facilmente ficam fora de serviço.

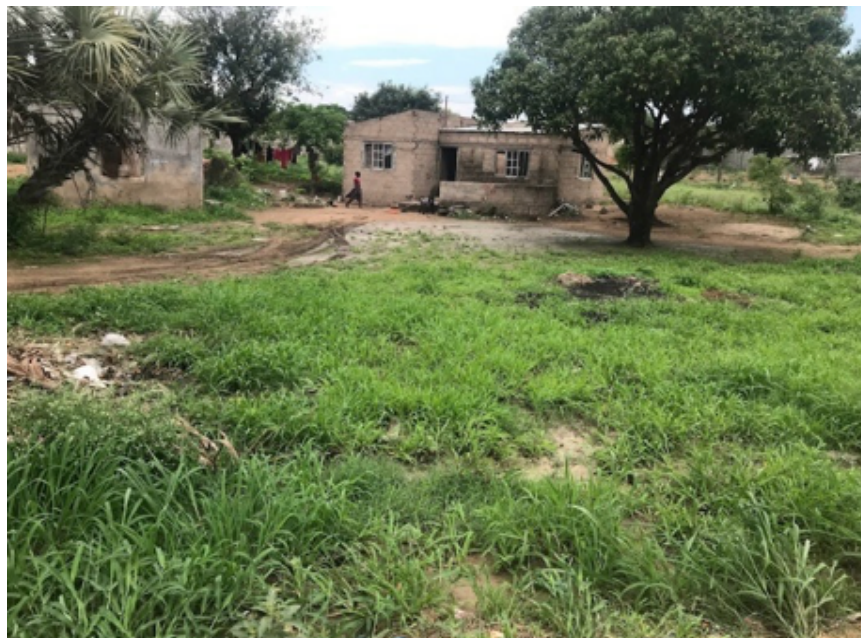
Imagem 21 – Exemplo de áreas alagáveis identificadas.

Algumas vias de acesso apresentaram áreas de alagamento ao longo do seu percurso dado que têm funcionando como caminhos naturais de escoamentos de águas pluviais, onde nas áreas identificadas são causadas pela existência de depressões que por sua vez, uma parte surge como consequência da terraplanagem dessas vias dado que neste processo tem havido alteração das propriedades naturais do solo pela deposição de novas camadas, e consequentemente há redução da capacidade de infiltração da água ao longo das vias. Como medida de controle, os munícipes sugerem a criação/construção de valas laterais ao longo dessas vias.

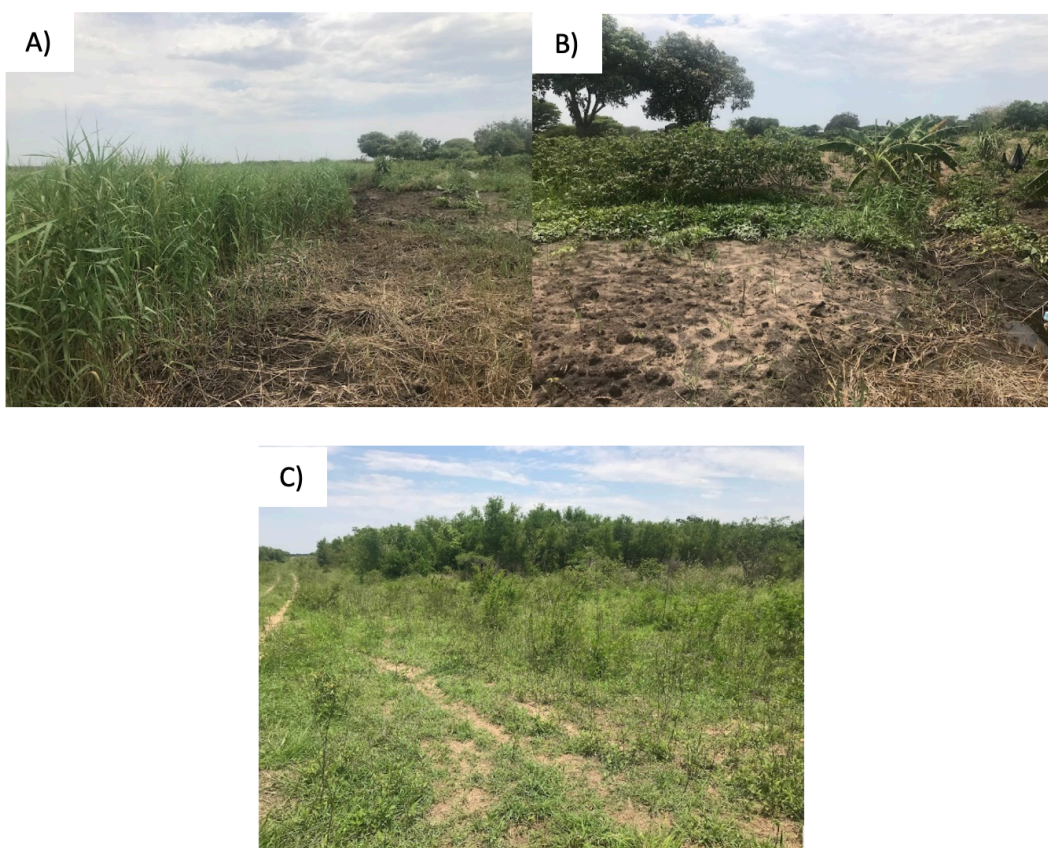
Imagem 23 – Áreas identificadas ao longo do rio Tembe.

Logo após a zona íngreme, segue a zona susceptível a inundações ribeirinhas (Imagem 23) que se desenvolve desde a fronteira do distrito de KaTembe com o distrito de Matutuine em direcção ao Estuário do Espírito Santo, ao longo da beira do rio Tembe, o seja, no limite a oeste do bairro Incassane. Em muitos casos, nesta zona há prática de actividades agrícolas e em alguns casos a área é verde natural e de pastagem, como é o caso da zona entre o limite do bairro Incassane e o Distrito de Matutuine, representado pela Imagem 23.

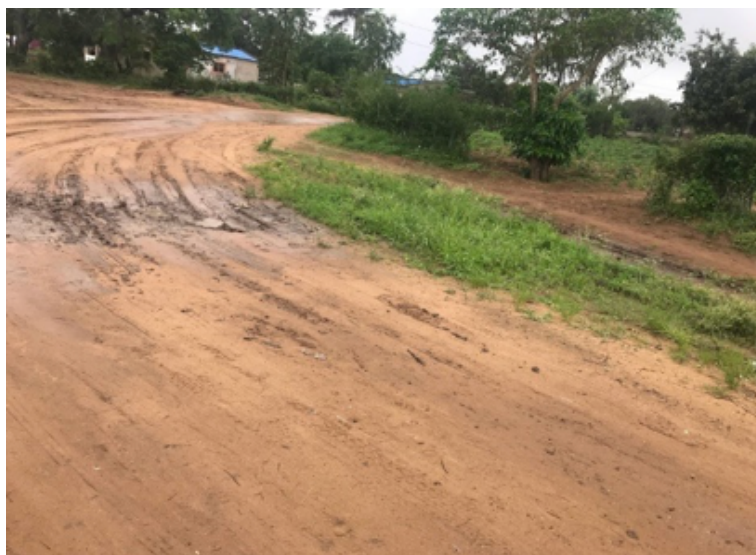
Imagem 24 – Ilustração dos focos de alagamentos ao longo das vias públicas.

Do limite em este (com o bairro Incassane) e do limite em sul (com o distrito de Matutuine), o bairro situa-se em uma zona alta, na qual verificam-se focos de alagamento apenas ao longo das vias públicas devido ao tipo do solo e devido ao facto destas vias, nalgum momento servirem de caminhos de água devido às acções de terraplanagem.

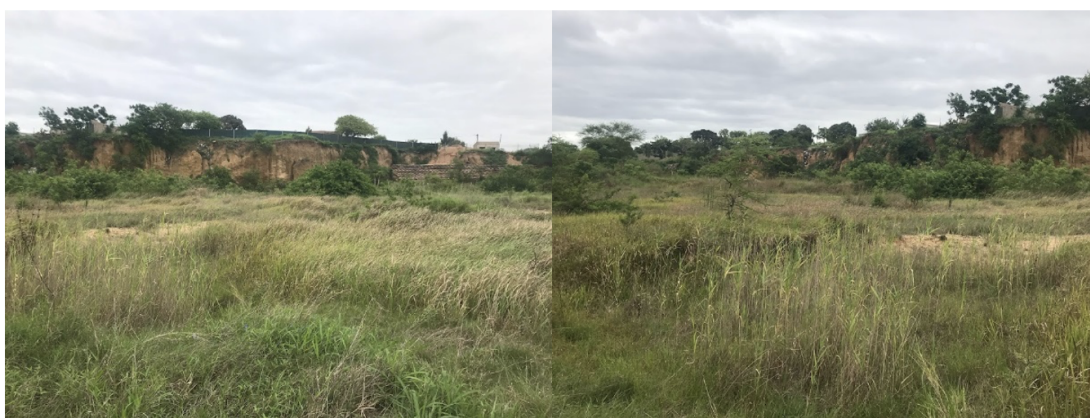
Imagem 25 – Cratera identificada em uma zona residencial.

Na parte em que este bairro se limita com o bairro Guachene, e próximo a estrada principal (EN1), verificou-se a existência de uma cratera que agrava os problemas de erosão/desabamento de terra nessa área, colocando em risco as habitações existentes ao redor dado que se trata de uma área residencial e de comércio nos quarteirões 1, 3, 10 e 15. De acordo com as estruturas locais, esta cratera foi provocada pela remoção de terra para a aterragem das estradas no acto de terraplanagem das vias principais.

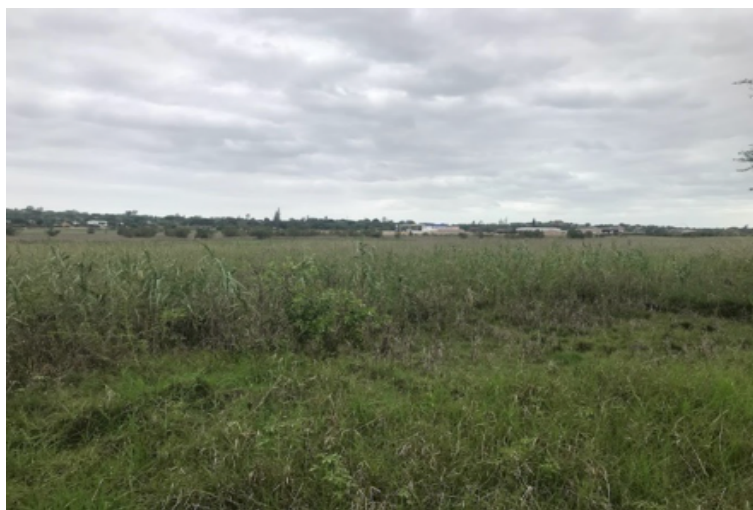
Imagem 26 – Áreas susceptíveis a inundações.

Foi igualmente possível identificar vários caminhos naturais das águas, que na sua maioria localizam-se mais para a zona a oeste do bairro (em direcção ao pântano, próximo do limite com o bairro Chali). Trata-se de uma zona residencial consolidada, com solos arenosos, porém com topografia acidentada/declivosa, o que faz com que esta parcela do bairro seja susceptível à erosão pluvial e ao aproveitamento das vias principais como principais caminhos de água. Logo a jusante dessa parcela do bairro previamente descrita, ao longo do limite entre Chamissava e Chali e em direcção ao limite com o distrito de Matutuine, Chamissava apresenta uma área susceptível a inundações à beira da área do pântano que geralmente serve de corpo receptor de água ao nível deste bairro, uma vez que está numa zona baixa.

De salientar que estas áreas susceptíveis a inundações afectam os quarteirões 1, 4, 6, 11 e 14.

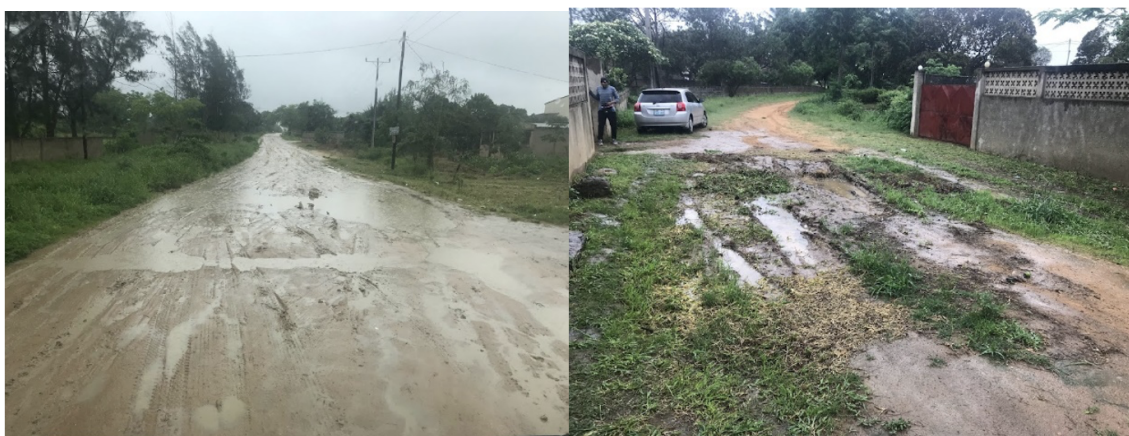
Imagem 27 – Focos de alagamentos ao longo das vias públicas.

O bairro descarrega as suas águas na baía de Maputo e no pântano que o delimita com o bairro Chamissava. Neste bairro, o solo é arenoso, isto é, o solo apresenta capacidade suficiente para infiltrar naturalmente as águas, mas, a topografia é irregular, ou seja, em mesma zona verificam-se bastantes pontos altos (colinas) e bastantes pontos baixos (depressões) sendo por isso que em maiores casos maior número de vias de acesso serve de caminhos naturais das águas que posteriormente afluem para mesmas depressões, criando assim focos de alagamento que em alguns casos abrangem algumas residências dos munícipes.

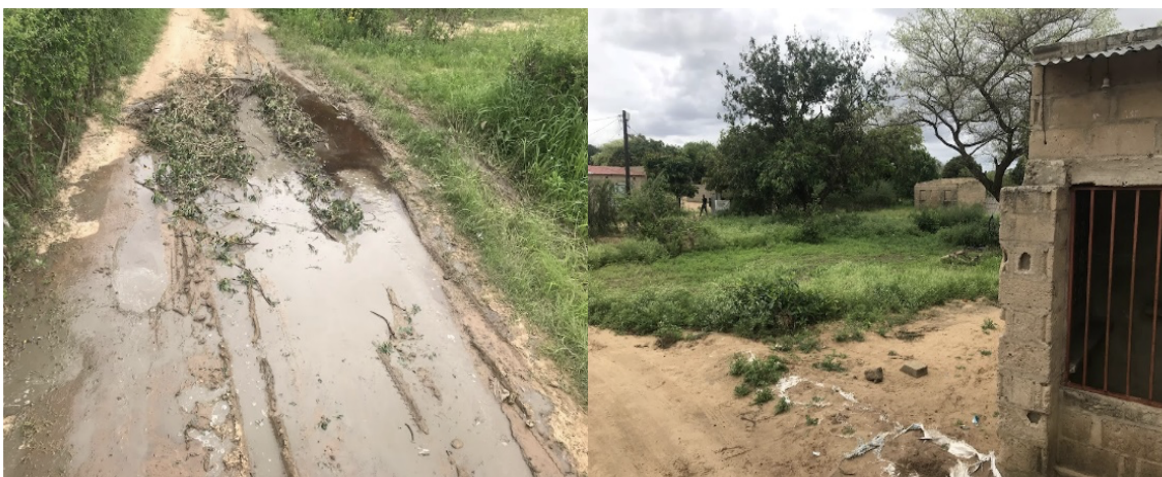
Imagem 29 – Exemplo de áreas alagáveis identificadas.

É um bairro localizado em uma zona alta e com elevada densidade residencial, com solos arenosos com alta capacidade de infiltração, porém em certos casos as águas ficam estagnadas em pequenas depressões ao longo das vias de acesso (Imagem 29), principalmente nas proximidades com o limite “Chali” devido a topografia acidentada nos quarteirões 1, 2 e 4, com registo de algumas casas estão localizadas em áreas alagáveis, pelo menos no primeiro quarteirão do bairro.

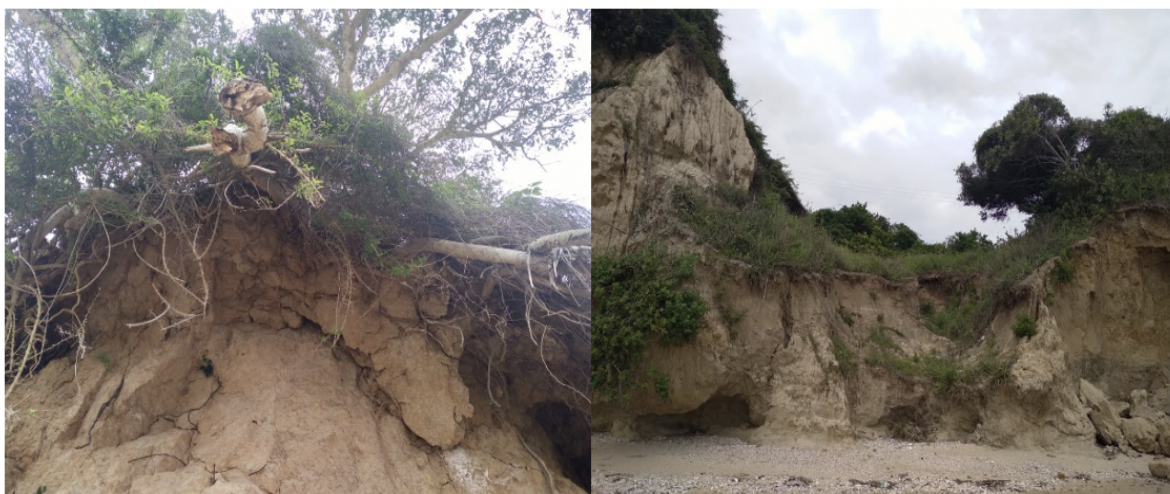
Imagem 30 – Áreas de erosão costeira.

No limite entre o quarteirão 5 desse bairro e o bairro Chamissava, verificou-se a predominância de áreas susceptíveis a inundações dado que são os pontos em que inicia o pântano que se desenvolve ao longo do limite entre os dois bairros supracitados. Por outro lado, nesse bairro há predominância de erosão costeira na margem com o oceano que se desenvolve ao longo da margem com o oceano, a abranger assim pelo menos os quarteirões 3, 6, 7 e 8, até ao limite com o distrito de Matutuine. Esta realidade foi igualmente identificada no quarteirão 1, onde o bairro delimita-se com o bairro de Chali.

Quanto à área de erosão costeira identificada, em alguns casos a montante, ou seja, antes da zona do oceano, há predominância de residências e em outros casos verificou-se a presença de uma enorme área de verde natural e pastagem.

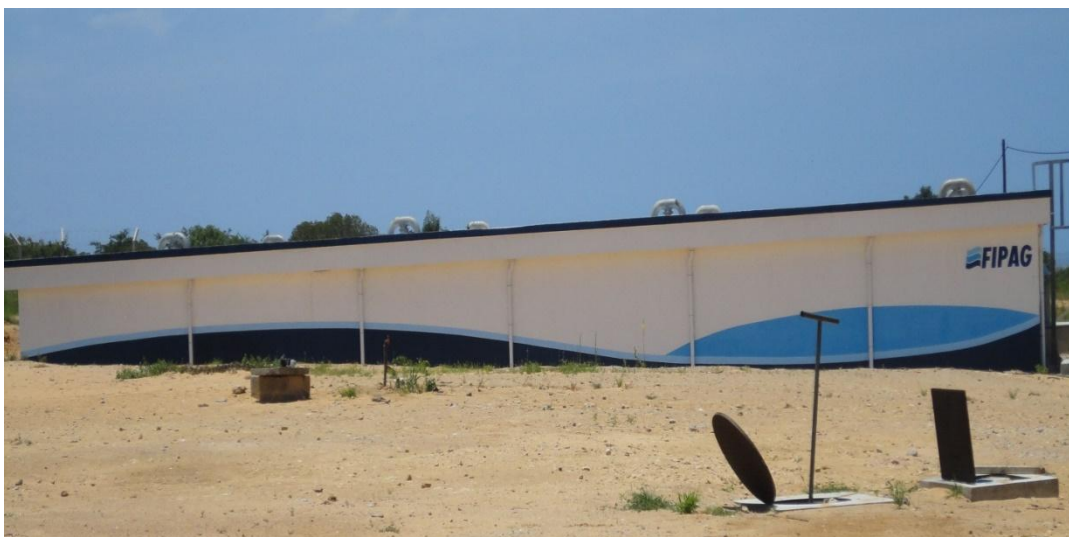
Imagem 31 – Reservatório semienterrado de 2500m<sup>3</sup>.

Junto à captação existe um reservatório apoiado de 2.500 m<sup>3</sup> que recebe a água proveniente dos furos e de onde é encaminhada por bombagem, numa extensão de 3.0 km, para um reservatório elevado de 250 m<sup>3</sup> localizado no bairro de Chali junto à Administração (Promontório, Betar, 2012).

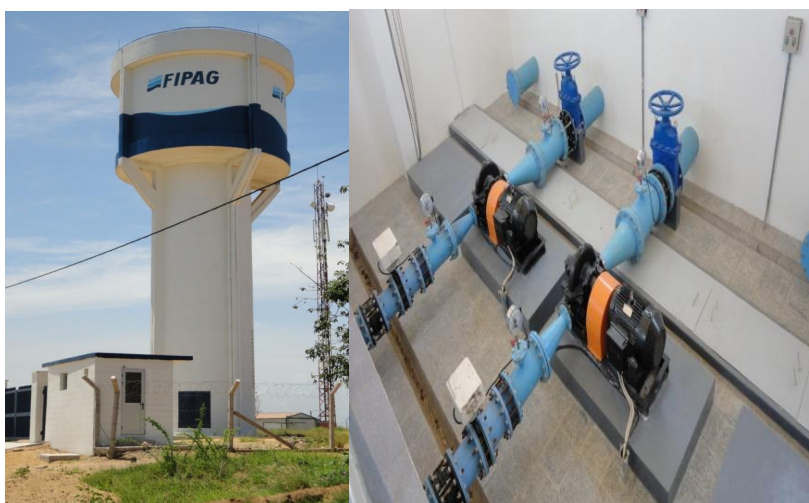
A partir do reservatório elevado no bairro Chali, é então realizada a distribuição por gravidade para os bairros Chali e Guachene. A distribuição é realizada através de uma rede malhada de diâmetros que variam entre 25 a 110 mm em ferro galvanizado, asbestos, cimento e PVC.

Imagem 32 – Reservatório elevado de 250m<sup>3</sup> e bombas que transportam água do reservatório semienterrado para o elevado.

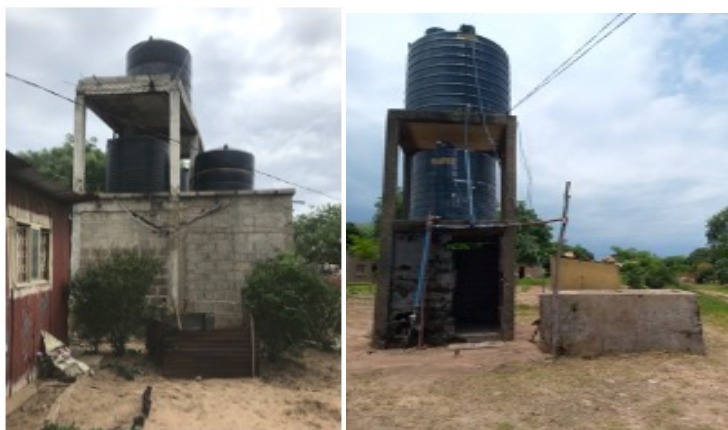
Este bairro possui actualmente nove (9) fornecedores privados (ARA Sul, 2021) que realizam o abastecimento de água através de uma pequena rede de distribuição no bairro. Estes fornecedores possuem reservatórios elevados, realizando a distribuição através de sistemas por gravidade.

Imagem 33 – Fornecedor privado do quarteirão 05 e 02.

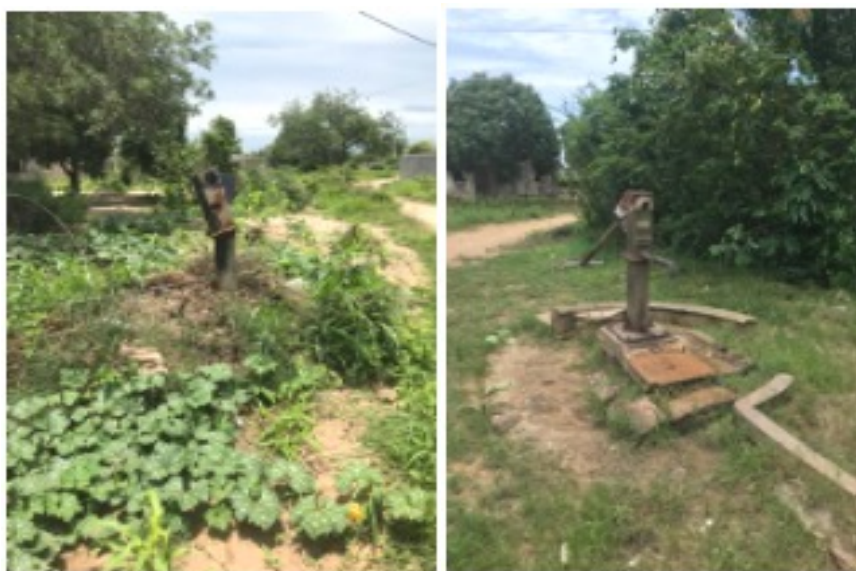
O bairro Inguide conta actualmente com sete (7) fontanários, dos quais somente um (1) se encontra operacional e está situado no quarteirão 02. Os restantes seis encontram-se inoperacionais devido a avaria da bomba, outros devido a falta de alavanca para o bombeamento da água associados a falta de manutenção dos mesmos, uma vez que a população não paga nenhum valor para obter a água e estes não possuem nenhum zelador.

Imagem 34 – Fontenários (a) inoperacional e (b) operacional de bomba manual no quarteirão 2.

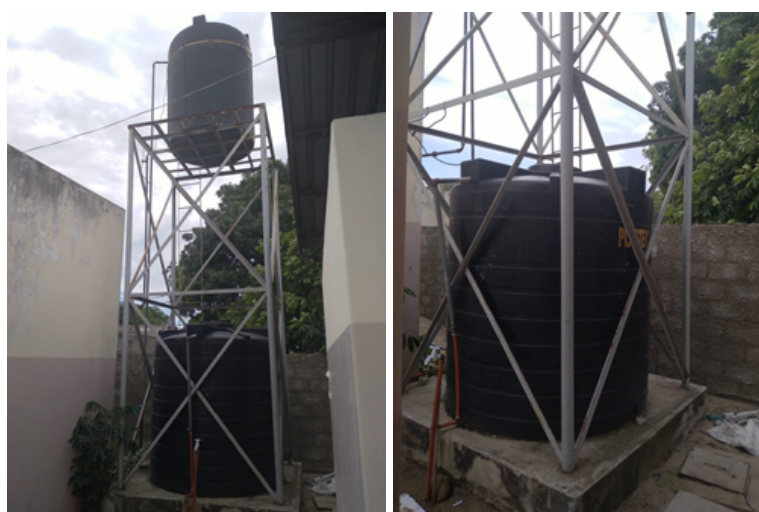
O bairro conta actualmente com 2 escolas primárias (EPC de Inguide e a EPC Lewis Pethrus). A EPC de Inguide possui água canalizada no interior dos sanitários com uma reserva de 10 000 litros (5 000 litros no tanque apoiado e 5 000 no tanque elevado). Inicialmente, o sistema realizava a distribuição de água aos alunos, professores e a Direcção da escola por um período de 24 horas. Actualmente, a avaria da bomba impede o abastecimento ao tanque elevado, limitando a reserva que alimenta a escola. O material dos tanques é em PVC e o elevado se encontra instalado sobre uma torre metálica. Segundo Almeida et al (2011), o consumo diário por aluno é de 40 litros em estabelecimentos de ensino. Actualmente a escola possui um total de 500 alunos, indicando que reserva deveria totalizar 20 000 litros de água diariamente para satisfazer os padrões mínimos exigidos. Nesta vertente, para se atingir o volume ideal, a escola iria precisar de mais uma reserva de 10 000 litros.

Imagem 35 – (a) Tanque elevado sobre a torre metálica, e (b) tanque apoiado sobre a base de betão.

O abastecimento de água nas torneiras dos sanitários é realizado com pequenas reservas que são colocados em alguns pontos dos sanitários, sendo que com o actual tipo de sistema de abastecimento viola o protocolo sanitário actual devido a pandemia do COVID-19. A torre metálica existente não reúne condições suficientes para realizar o abastecimento com a pressão necessária de acordo com as normas, uma vez que a altura não da torre é curta.

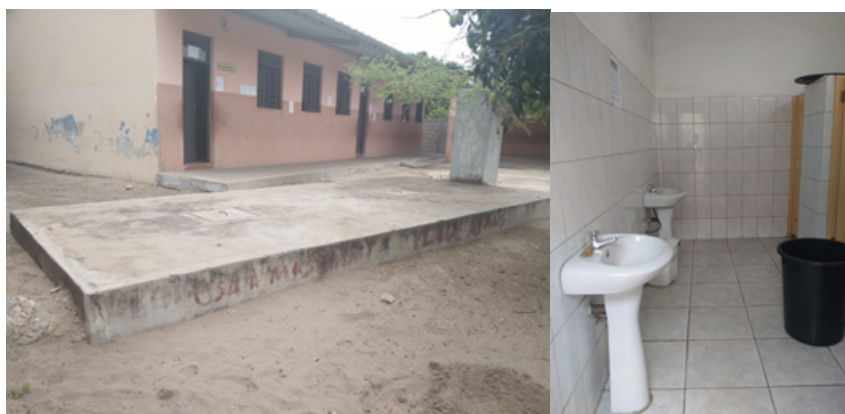
O sanitário da escola conta com 12 sanitas turcas e 3 lavatórios de mão, a qual serve aos 500 alunos. O Sistema de saneamento consiste no tratamento recorrendo a fossa séptica descarregando num poço de filtração, sendo toda a infra-estrutura de betão. A Direcção da escola não tem conhecimento do volume da fossa, mas informou que desde a sua construção nunca ocorreu a necessidade para o esvaziamento. Os sanitários encontram-se em boas condições, como é ilustrado na imagem abaixo:

Imagem 36 – (a) Fossa séptica, e (b) lavatórios simples.

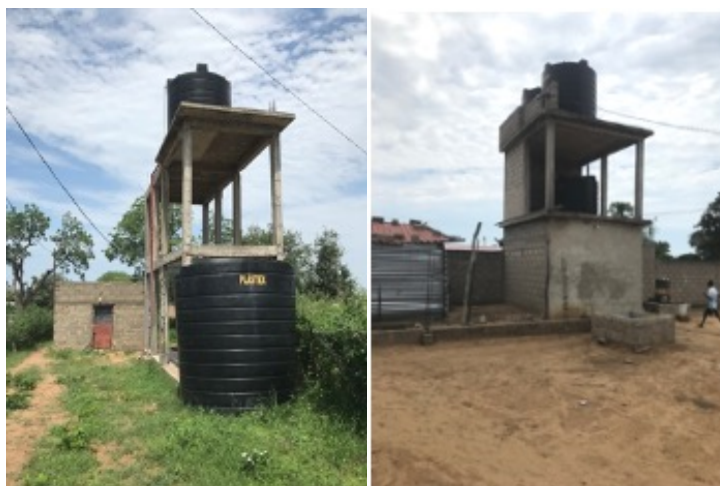
O bairro não é alimentado pelo sistema público de abastecimento de água FIPAG/AdeM, conta com quinze (15) fornecedores privados que realizam o abastecimento de água em toda a extensão do bairro com recurso ao bombeamento de água subterrânea. Existe um que cobre grande parte do bairro, denominado Gawat, este fornecedor não possui nenhum tipo de reserva, fazendo a ligação directa do furo para distribuir água às residências por meio de bombagem submersível. A maioria dos FPA's possui reservatório elevado que garante a distribuição da água por gravidade. Segundo os líderes locais, toda a área do bairro a água do furo é considerada de boa qualidade.

Imagem 37 – (a) Fornecedor privado do quarteirão 14, e (b) fornecedor privado – Anselmo Rodrigues Trassada.

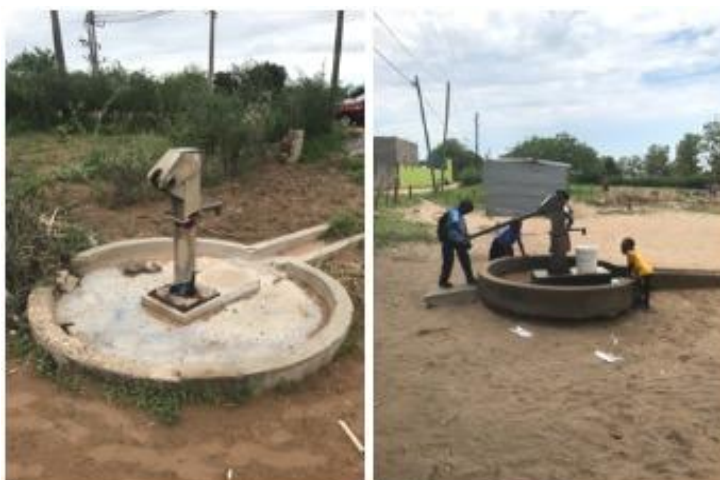
O bairro Chamissava conta actualmente com 5 fontanários, dos quais somente um (1) encontra-se operacional e está situado na Escola Primária do 1º Grau 10 de Julho. Os restantes encontram-se inoperacionais, alguns devido a avaria da bomba, outros devido a falta de alavanca para o bombeamento da água. Todos são de bomba manual de captação de água subterrânea. Outro factor deve-se ao facto de existir um elevado número de habitantes com água canalizada nas suas residências (fornecidos pelos FPA's). A água do fontanário é de fornecimento gratuito.

Imagem 38 – (a) Fontenário inoperacional no quarteirão 14, e (b) fontenário operacional da Escola Primária do 1º Grau 10 de Julho.

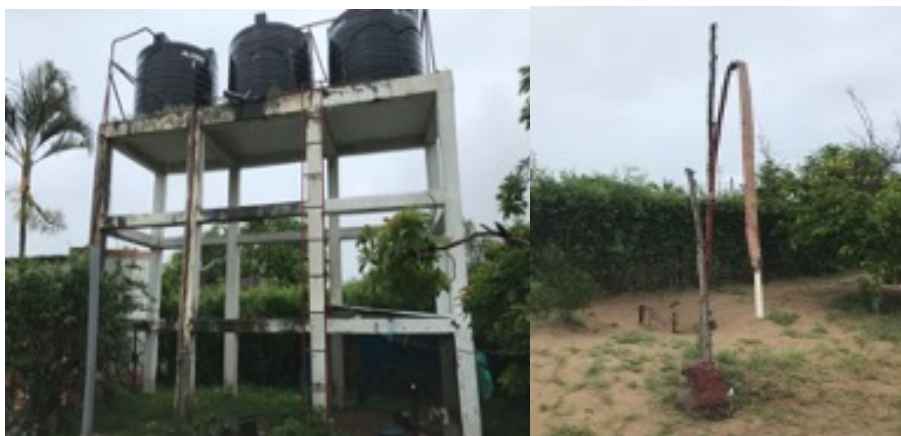
O bairro é alimentado pelo sistema público de abastecimento de água da FIPAG/AdeM e conta com dois (2) fornecedores privados que realizam o abastecimento de água em uma pequena extensão do bairro, uma vez que uma parte do bairro é coberta pela rede pública da AdeM. Os dois fornecedores possuem reservatórios elevados, que de seguida

distribuem a água à população por meio de gravidade, sendo que os mesmos possuem um ponto de tomada para camiões-cisternas.

Imagem 39 – (a) Fornecedor privado – família Magaia – quarteirão Q.06, e (b) ponto de tomada de água para camiões-cisternas.

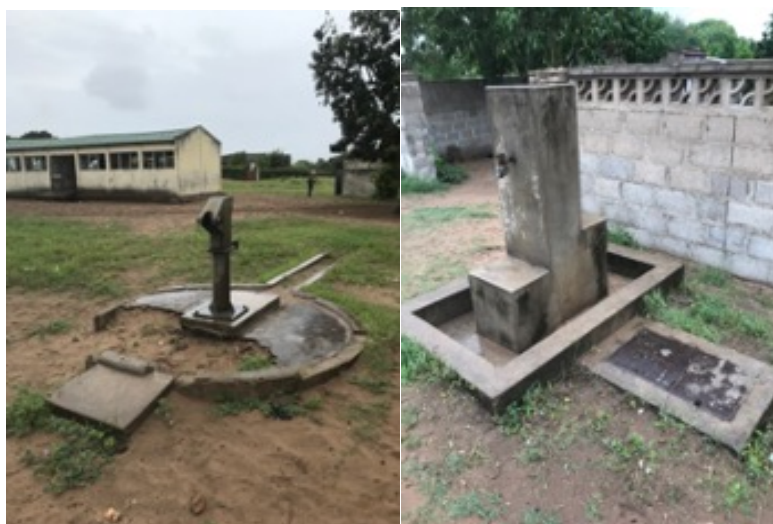
O bairro Chali conta actualmente com seis (6) fontanários, dos quais somente um (1) encontra-se operacional e está situado no quarteirão 10b, sendo que este encontra-se actualmente em desuso, uma vez que a maioria da população já possui água canalizada em seus quintais, e o resto encontram-se inoperacionais, devido a avaria da bomba, outros devido a falta de alavanca para o bombeamento da água. Dos cinco (5) que se encontram inoperacionais, um (1) fontanário possui o sistema manual, sendo que dois são de propriedade da AdeM, um (1) pertence aos FPAs e os restantes três (3) são de propriedade do Governo.

Imagem 40 – (a) Fontanário inoperacional de bomba manual no quarteirão 02, e (b) fontanário operacional de propriedade da AdeM no quarteirão 10b.

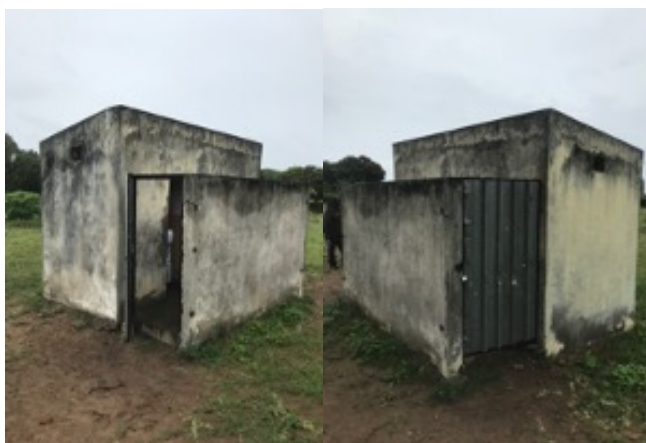
O bairro possui duas escolas, uma primária (EPC Filipe Sansão Mutemba) e outra secundária (ES da KaTembe). A escola primária conta com um anexo onde foi possível verificar uma torneira em funcionamento e um fontanário avariado. Verificou-se também a existência de uma casa de banho com divisão de masculino e feminino, entretanto estes possuem latrinas.

Imagem 41 – Casa de banho do anexo da Escola Primária completa Filipe Sansão Mutemba.

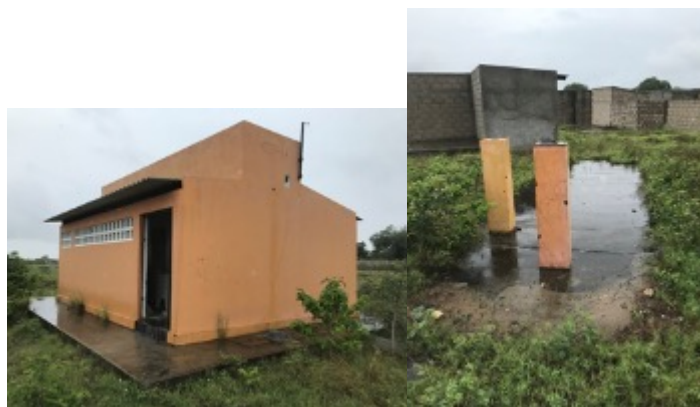
Não possui nenhum mercado formal, o que existe são pequenas concentrações de barracas. Ao todo existem dois locais onde existem estas concentrações de barracas, localizados nos quarteirões 06 e 04. Estes locais não possuem nenhum tipo de abastecimento de água nem de saneamento, o factor favorável é que a maioria dos comerciantes vivem nos arredores, o que permite realizar as suas necessidades. Verificou-se um espaço no quarteirão 2 para funcionar como mercado, onde foram construídas algumas bancas para uso da população no âmbito do comércio formal, mas o mesmo não está sendo usado. O local está abandonado e as infra-estruturas já se encontram em processo de degradação como é o caso do sanitário público e a estrutura para os abrigar os tanques de água.

Imagem 42 – Sanitário público inoperacional no quarteirão 2 e Fossa séptica do sanitário.

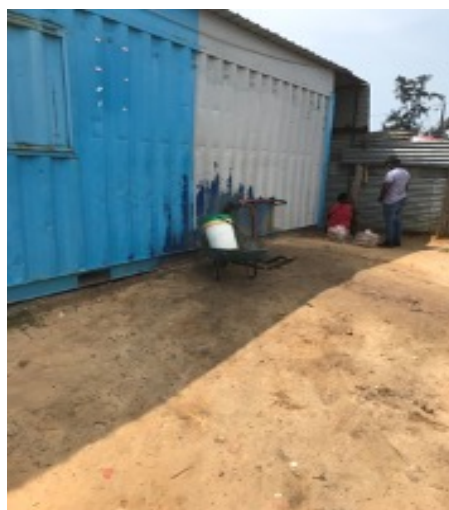
Este bairro possui actualmente um (1) fornecedor privado que realiza o abastecimento de água na parte Norte, com dois pontos de consumo. O sistema possui um tanque enterrado de betão e abastece a população através de bombagem. O furo é negativo (a água é salobra) e não oferece condições mínimas para o consumo. Não foi possível ter o registo fotográfico do tanque nem do sistema de bombagem.

Imagem 43 – Fontenário localizado no interior do lote do Fornecedor Privado de Água.

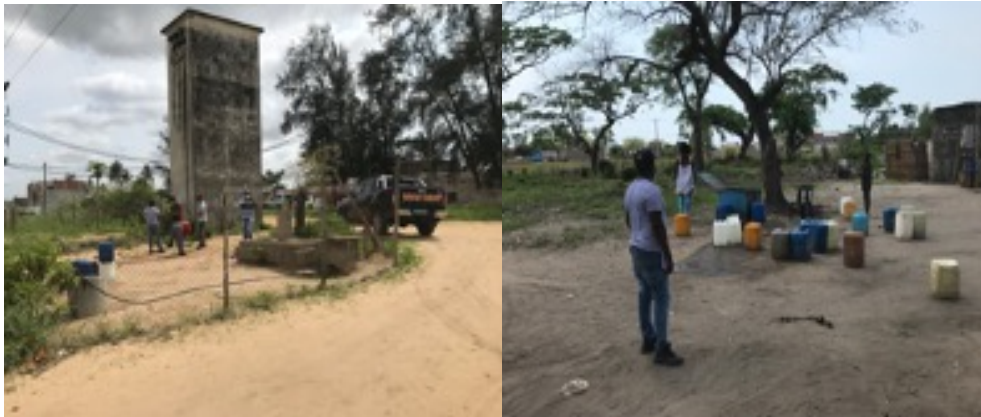
O bairro Guachene conta actualmente com 3 fontanários, dos quais um (1) pertence ao FIPAG e os restantes dois (2) pertencem ao único FPA que o bairro possui que está na responsabilidade da Sra. Graça. O Fontenário pertencente à FIPAG localizado no quarteirão 04, fornece água durante 5 horas por dia (5 horas às 10 horas da manhã) de forma intermitente (1 dia sim e outro não) e cobra aos clientes 5 meticais por 20 litros. Os outros dois (2) furos localizam-se no quarteirão 7 e o fornecimento é realizado durante

10 horas por dia (6h às 16 horas), salientando-se que estes fontanários possuem água salubre, onde a população utiliza a água para todos os fins menos para o consumo humano.

Imagem 44 – Fontanários com (a) fonte de água da FIPAG e com (b) fonte de água do FPA.

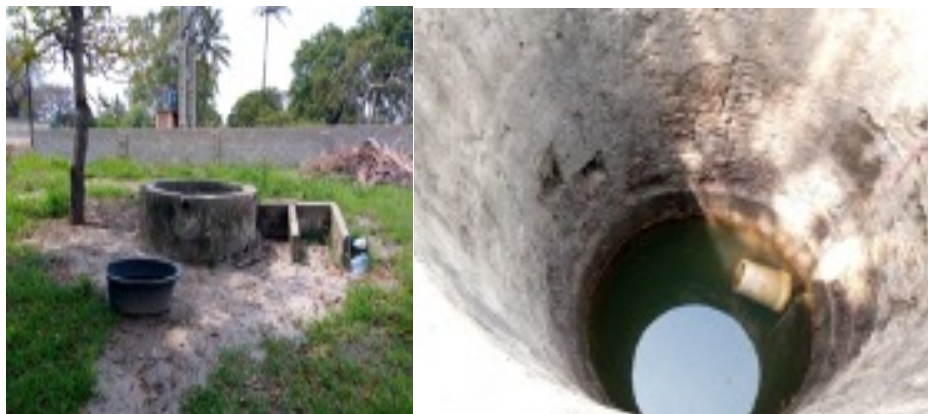
Em termos de poços de abastecimento o bairro conta com 5 poços, dos quais dois (2) são privados um (1) pertencente a uma residência, que segundo o proprietário a água do poço é potável, mas não usam para o consumo humano, usando apenas para regar as plantas e o jardim. A água aqui captada não dispõe de nenhum tipo de tratamento e o proprietário não conhece a profundidade do mesmo e outro no quarteirão 3B pertencente a uma residência.

Imagem 45 – Poço privado e interior do poço privado e o recipiente usado (balde).

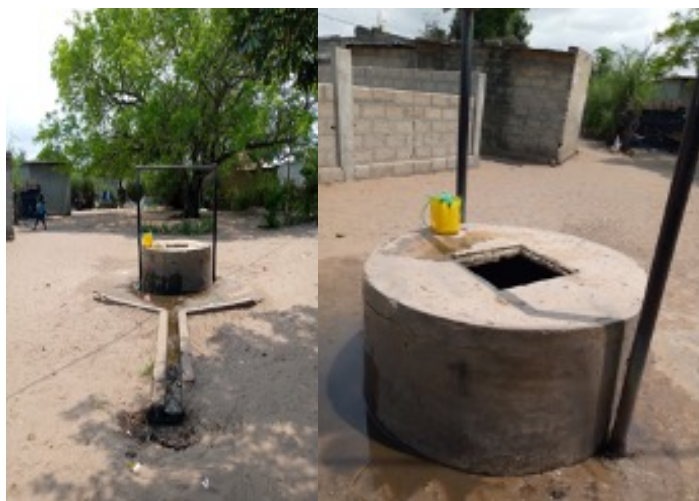
O bairro possui ainda dois (2) poços públicos, sendo 1 (um) no quarteirão 3A onde a população do quarteirão utiliza para fazer as actividades domésticas como lavar roupa e cozinhar, que de acordo com o guia a água deste poço é salubre e um (1) no quarteirão 3B.

Imagem 46 – Poço público e o recipiente usado pela população para buscar a água (garrafa usada de 5l de óleo).

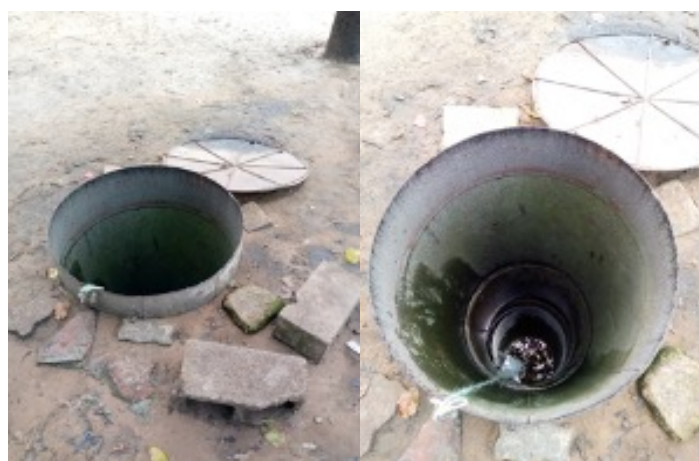
Conta também com dois (2) poços privados dentro de uma mesquita. Um (1) poço é usado para a limpeza da mesquita, higiene dos crentes e serve também para abastecer as casas de banho. Segundo o guarda da mesquita, o outro poço tem água potável, mas a mesma já não é usada para o consumo, devido a presença de resíduos sólidos jogados pelas crianças.

Imagem 47 – Poço privado da mesquita e interior do poço privado e o recipiente usado (balde).

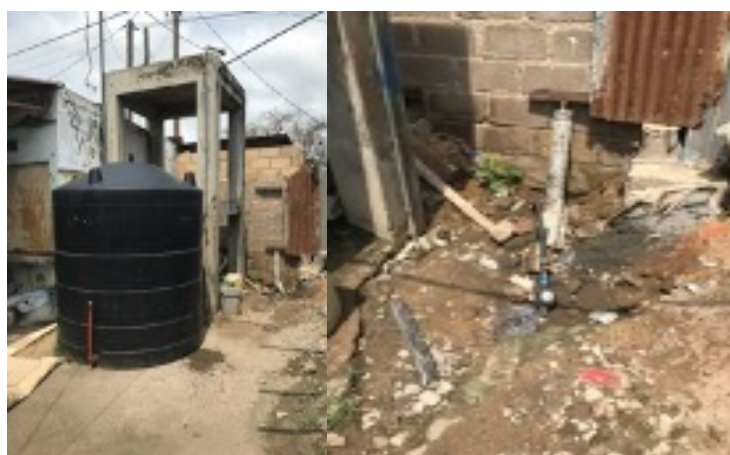
O mesmo conta com um (1) mercado formal denominado Mercado Central da KaTembe, situado perto da antiga terminal de chapas (ponte cais). Actualmente o Mercado conta com o abastecimento de água do FIPAG, que fornece num período de 5 horas (6h às 11 horas). O mercado conta com um reservatório apoiado de 5000 litros, em material PVC, da marca Plastex. O abastecimento de água no mercado foi previsto que fosse realizado por gravidade através de uma torre de betão armado situado no interior do mercado.

Imagem 48 – Tanque apoiado e o Hidrômetro (contador) em mau estado de conservação.
