# PROJECTO DE TRANSFORMAÇÃO URBANA DE MAPUTO (PTUM P171449)

## Componente 3: Crescimento Urbano Sustentável- KaTembe

### DIAGNÓSTICO INTEGRADO

Maio de 2022

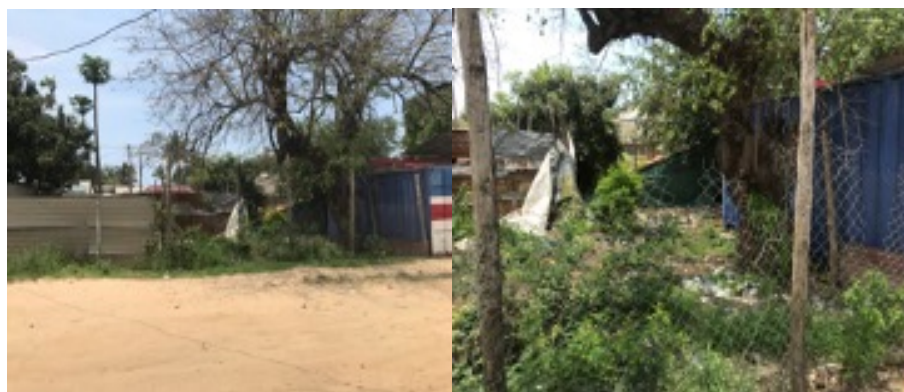
O mercado não beneficia de nenhum sanitário e nenhuma estrutura de saneamento, o que faz com que os vendedores urinem em uma árvore localizada na parte lateral do mercado.

Imagem 49 – Local que os vendedores do mercado utilizam para realizarem as necessidades fisiológicas.

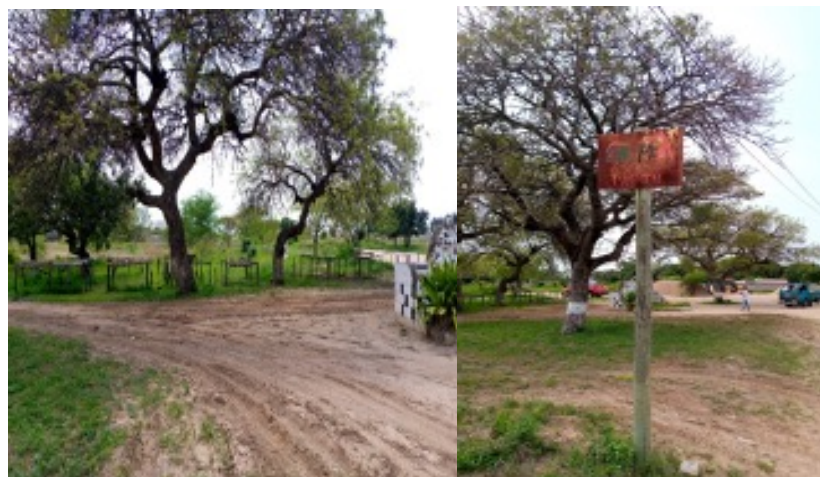
Na estrada que faz limite entre os bairros Guachene e o bairro Chali identificou-se um espaço público com bancas construídas em material local, a madeira, onde a população tem realizado actividades de venda, designado feira e localizando-se defronte a uma paragem do terminal de transportes públicos. Não houve registo de nenhum sanitário público e fontes de água nesses locais.

Imagem 50 – (a) Local usado para venda de produtos e a (b) placa de indicação de paragem de chapas.

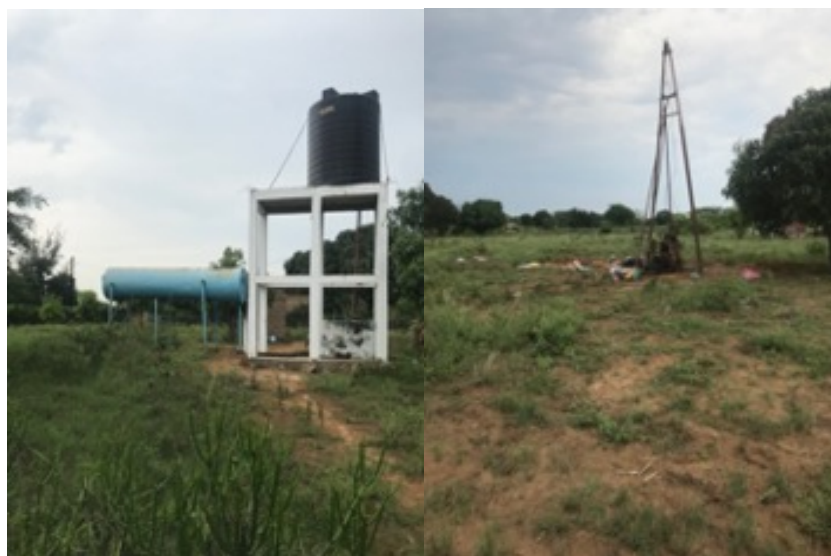
O bairro Incassane não tem sistema público de abastecimento de água da FIPAG, o mesmo é abastecido por fontanários públicos e furos privados. Não houve registo de poços. Este bairro possui actualmente cinco (5) fornecedores privados que realizam o abastecimento de água em toda a extensão do bairro, excepto o quarteirão 17, uma vez que este não possui corrente eléctrica, recurso essencial para fazer bombeamento da água subterrânea. Dos cinco fornecedores, existe um que cobre grande parte do bairro, denominado Gawat, este fornecedor não possui nenhum tipo de reserva, faz a ligação directa, ou seja, distribui água à população por meio de bombeamento subterrâneo. Em

toda a área do bairro a água do furo é considerada de boa qualidade, segundo os líderes locais, sendo que a profundidade máxima admissível para encontrar a água doce é de 25 metros, maior que isso, encontra-se água salubre.

Imagem 51 – (a) Fornecedor Privado de Água da família Dausse e a (b) máquina de perfuração para abertura de furo.

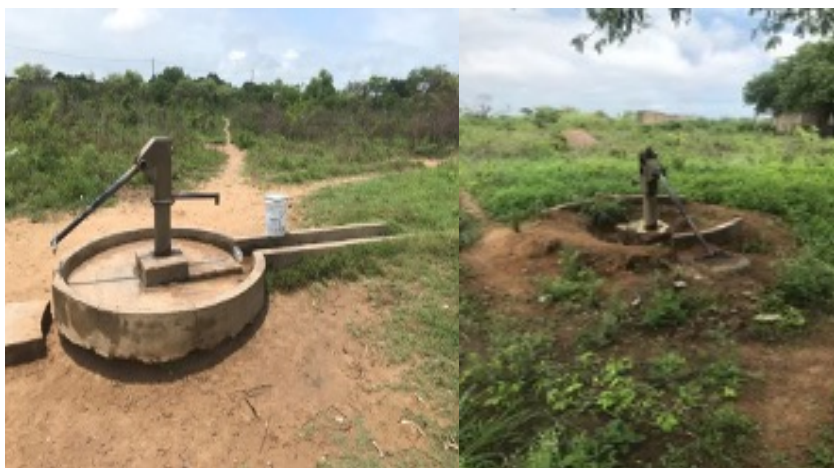
O bairro Incassane conta actualmente com 5 fontanários, dos quais um (1) é que se encontra operacional e todos são de bomba manual, e a água tem origem subterrânea. Boa parte dos fontanários inoperacionais, deve-se ao facto da avaria da bomba, em outros é devido ao abandono por parte dos usuários, uma vez que boa parte da população possui água canalizada nas suas residências, fornecidos pelo FPA's. O único fontanário operacional, a água é grátis e é gerido pela população que reside nos arredores do mesmo. Este fontanário atinge a sua grande afluência, quando existe corte de energia, uma vez que os FPA's dependem da corrente eléctrica para o abastecimento de água a população.

Imagem 52 – (a) Fontenário operacional no quarteirão 14 e o (b) fontenário inoperacional no Q.16.

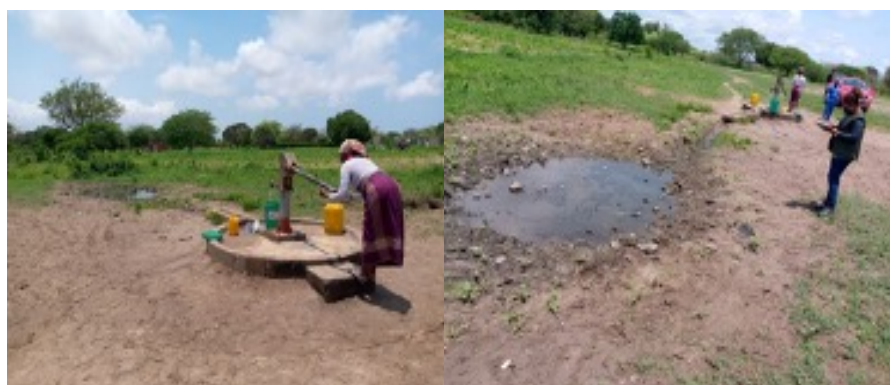
Imagem 53 – (a) Fontanário operacional no quarteirão 17 e o (b) canal de água e charco originado pelas águas do fontanário.

Foi identificado no quarteirão 17 um fontanário público, a água é potável e é usada para o consumo humano e outras actividades domésticas, o fontanário apresenta alguns problemas d fuga de água, a população fez um canal de escoamento da água e o mesmo originou em um charco e notou-se a presença de alguns resíduos sólidos dentro da água que está se acumulando e esta criar um aspecto desagradável ao redor do fontanário criando problemas de saneamento no local. As águas paradas já indicam um sinal de presença de insectos como o caso do mosquito e outros insectos prejudiciais à saúde.

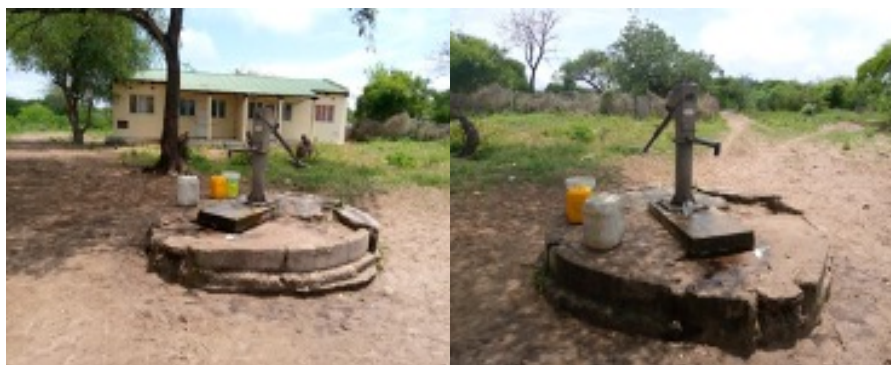
Foi também identificado um outro fontanário, mas este é somente usado para abastecer o posto de saúde e usado também para higiene pessoal dos enfermeiros.

Imagem 54 – Fontanário operacional usado pelos enfermeiros do posto de saúde no quarteirão 17.

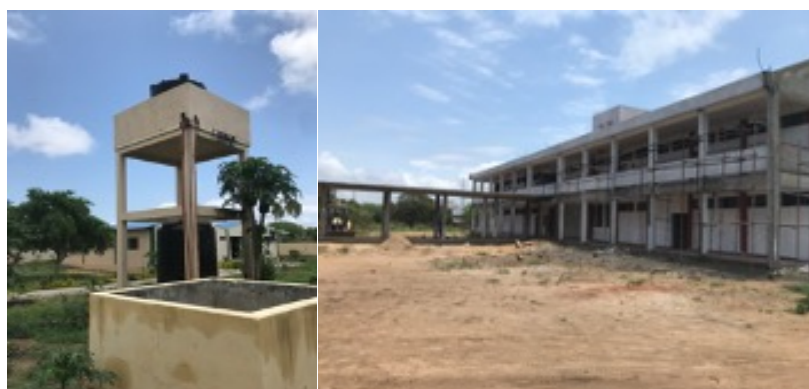
O bairro possui um centro de formação (Centro de Formação Profissional da KaTembe), que conta com um sistema de abastecimento de água, e conta com tanque elevado e um apoiado. O bairro conta também com uma escola secundária (Escola Secundária da KaTembe) em fase de construção.

Imagem 55 – Reserva de água do Centro de Formação Profissional da KaTembe e a Escola Secundária da KaTembe em construção.

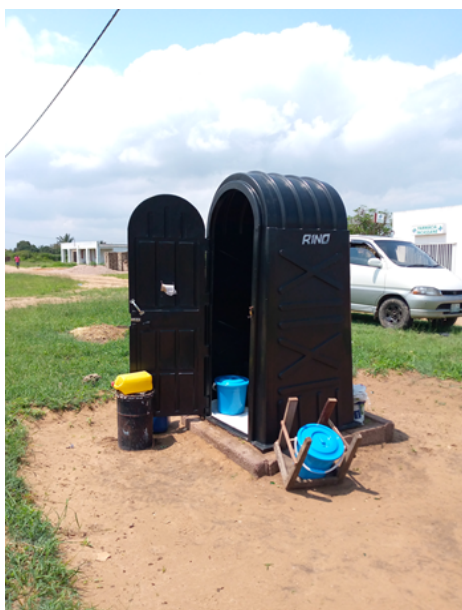
A nível do saneamento básico, o distrito não dispõe de sanitários públicos, mesmo em algumas infra-estruturas públicas como mercados e algumas terminais de chapas com excepção do bairro Incassane que ao longo do trabalho de mapeamento se identificou dois sanitários móveis no terminal de chapas, o mesmo é usado pelos passageiros e alguns vendedores arredores do terminal.

Imagem 58 – Sanitário móvel no terminal de chapas do bairro Incassane.

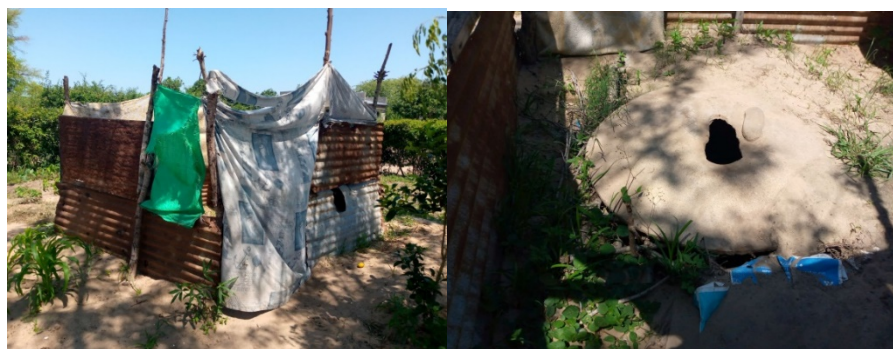
Relativo a segurança das casotas que abriga as latrinas, algumas delas são feitas de material local como estacas, folhas de coqueiro e outras de material precário como panos usados, mantas e plásticos descartáveis (vide as imagens abaixo).

Imagem 59 – Latrina tradicional melhorada e casa de banho feita com material não convencional.

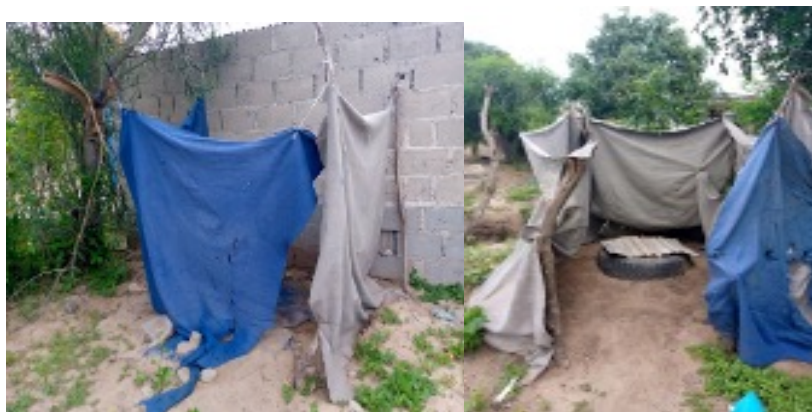
As entrevistas a 10 famílias durante os trabalhos de campo, revelaram que nove (9) famílias usam latrinas não melhoradas e uma (1) família usa latrina melhorada. Relativamente à segurança das casotas que abrigam as latrinas, foram identificadas casotas construídas em material local como estacas, folhas de coqueiro e outras de material precário como panos usados, mantas e plásticos descartáveis (vide as imagens abaixo).

Imagem 60 – Casa de banho e latrina tradicional com revestimento de pneu.

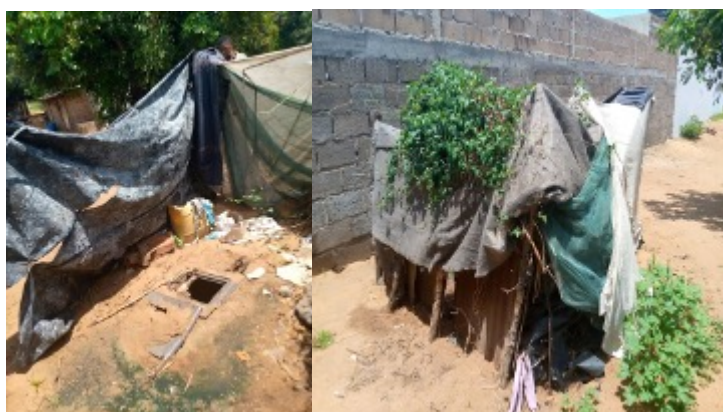
No que diz respeito a segurança das casotas que abrigam as latrinas, algumas delas são feitas de material local como estacas, folhas de coqueiro e outras de material precário como panos usados, mantas e plásticos descartáveis (vide as imagens abaixo).

Imagem 61 – (a) Latrina tradicional não melhorada, e (b) casota onde abriga a latrina.

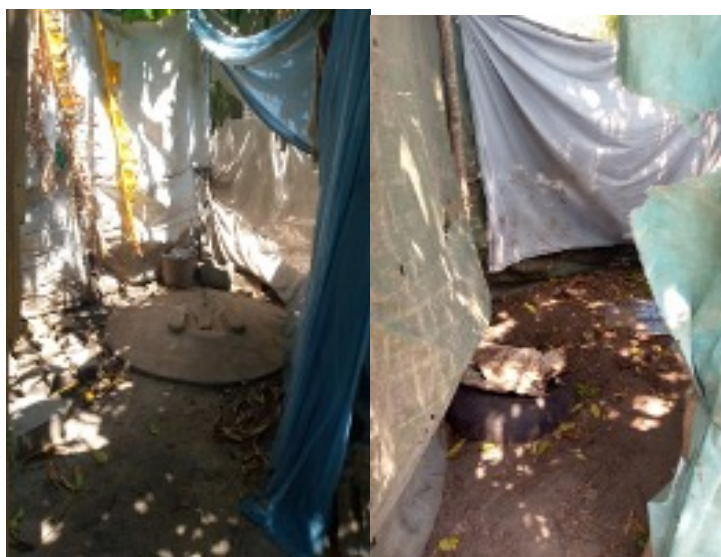
Foi observado um baixo nível de higienização das casas de banho onde algumas famílias alegam que por falta de água nas proximidades não conseguem manter a casa de banho limpa. Em termos de segurança das latrinas, foi observada que a maioria apresentava revestimento, outras com características não convencionais revelaram um risco à integridade dos usuários, como é o caso de tábuas e pneus sobre o buraco e segundo os entrevistados/usuários, no período chuvoso não demora a encher, deixando assim os dejectos espalhados. Relativo a segurança das casotas que abrigam as latrinas, algumas delas são construídas em material não convencional como estacas, folhas de coqueiro e

outras de material precário como panos usados, mantas e plásticos descartáveis (vide as imagens abaixo).

Imagem 62 – Casas de banho – (a) latrina tradicional melhorada e (b) latrina tradicional não melhoradas.

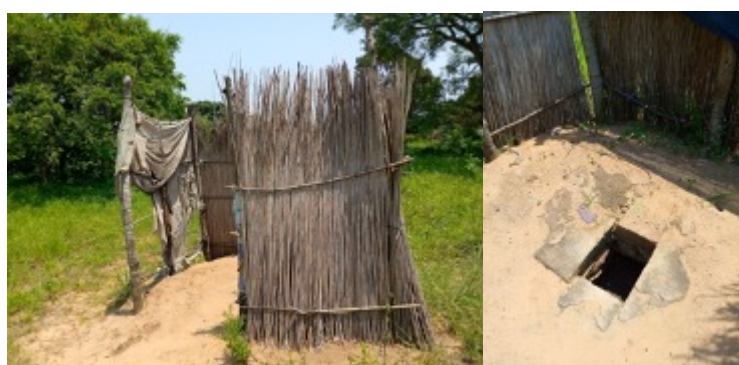
A abertura de covas para latrinas é realizada pelos agregados familiares, tarefa muito perigosa, pois, é uma actividade realizada por indivíduos sem formação específica para o manuseio das lamas, não dispondo igualmente de equipamento para o manuseio. Relativo a segurança das casotas que abriga as latrinas, algumas delas são feitas de material local como estacas, folhas de coqueiro, caniço e outras de material precário como panos usados, mantas e plásticos descartáveis (vide as imagens abaixo).

Imagem 63 – (a) Casa de banho feita com material local e (b) latrina tradicional não melhorada.

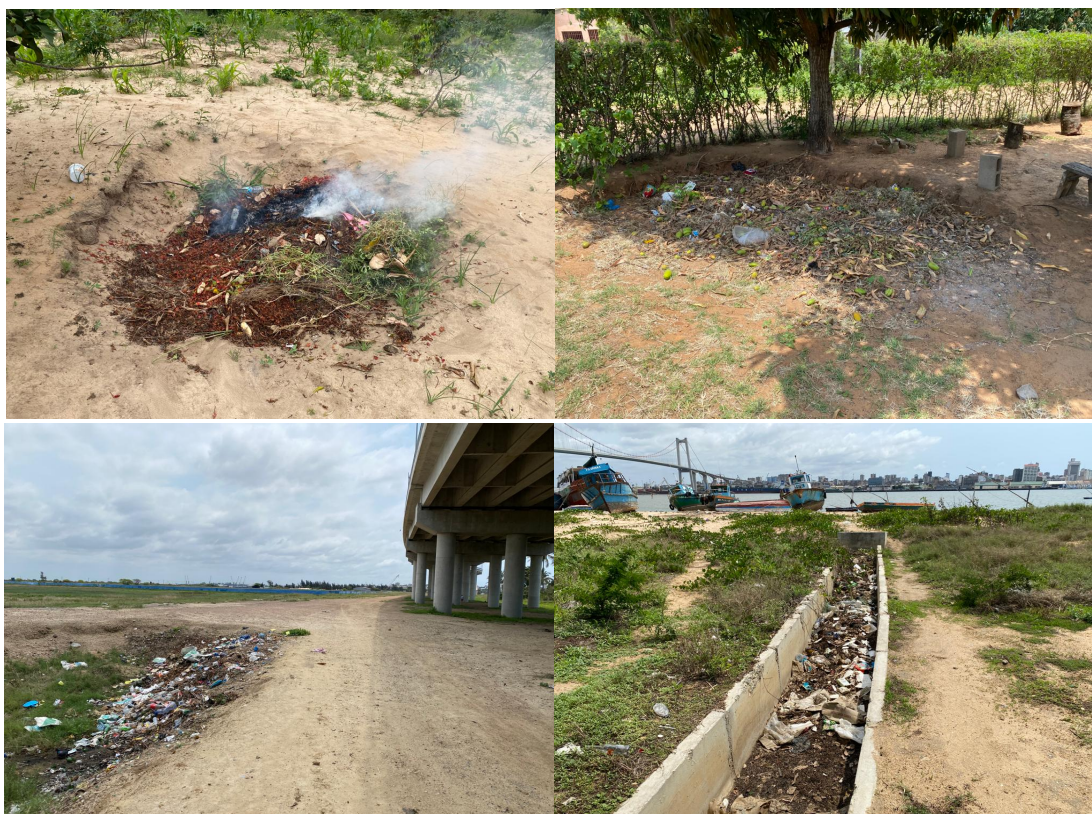
O destino final dos resíduos não recolhidos tem sido a queima, o enterro no quintal, deposição em terrenos baldios, pântanos, valas de drenagem e lixeiras informais (ilegais) ou abusivas. A existência desta última, deve merecer atenção principalmente pelo facto de todos bairros terem serviços de recolha.

Imagem 69 – Despejo ilegal em locais inapropriados

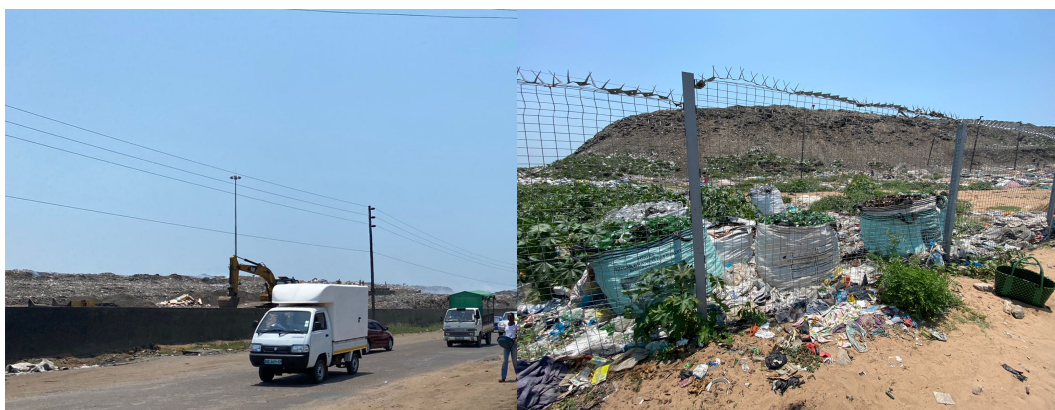
Constituída por uma parte frontal em alvenaria (onde está localizada a entrada principal) e o resto do perímetro em rede metálica (que alberga uma outra entrada, localizada mais a Noroeste da lixeira). A vedação frontal tem algumas secções danificadas, dando espaço a mais entradas, além da principal. A vedação de rede também se encontra com secções

danificadas, concretamente na zona da bacia de retenção de lixiviados, na parte traseira da Lixeira.

Imagem 72 – (a) vedação em muro e (b) vedação em rede.

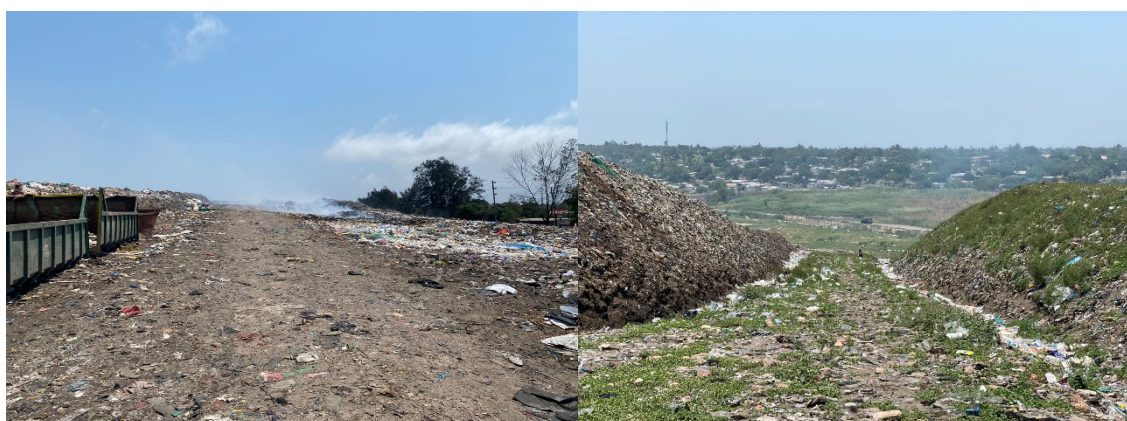
A Lixeira conta com uma via de circulação interna que proporciona o acesso a partir da entrada até a parte traseira (designada por via de acesso Norte-Sul). A via de circulação basicamente circunscreve o perímetro mais a Este da lixeira, dando acesso às células de deposição definidas. Esta via foi construída com o apoio da JICA a quando das actividades de melhoramento das condições de trabalho e segurança da lixeira.

Imagem 73 – Vias de circulação interna da Lixeira de Hulene.

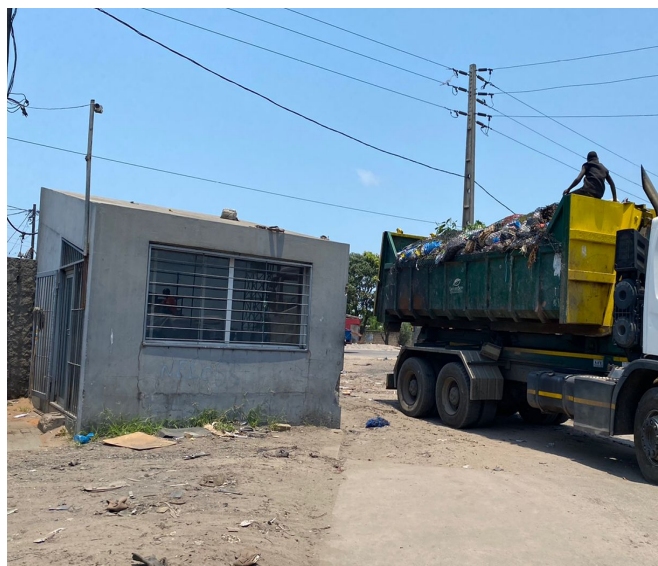
O edifício da portaria está localizado na entrada da lixeira, para recepção, vigilância e controlo de entradas tanto de pessoas, resíduos e também de veículos.

Imagem 74 – Edifício da portaria da Lixeira de Hulene.

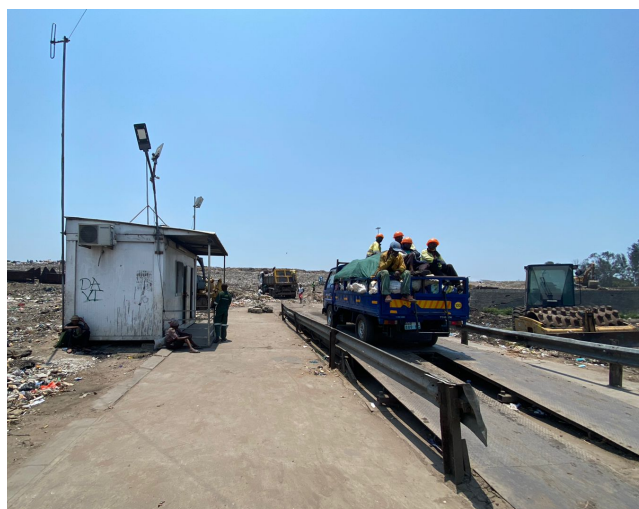
Este edifício está localizado junto a entrada da Lixeira, logo após o edifício da portaria. Tem o objectivo de realizar a pesagem e controle de rotas dos camiões de recolha e transporte de resíduos. Cortes de energia têm sido frequentes na Lixeira, portanto nestes momentos o registo de entradas e quantidades de RSU tem sido feita manualmente.

Imagem 75 – Edifício de gestão da báscula da Lixeira de Hulene.

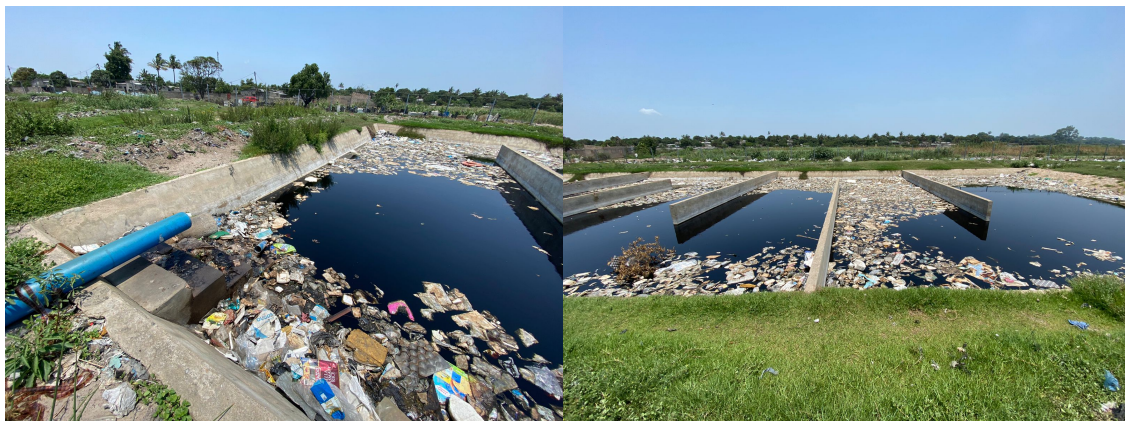
Consiste numa lagoa de retenção dos lixiviados drenados da área encerrada (parte traseira da Lixeira). A lagoa consiste num sistema aeróbio constituído por chicanas/deflectores transversais, que possibilitam o aumento do caminho percorrido (maior tempo de retenção hidráulica) pelo lixiviado em todo comprimento da lagoa. Esta configuração permite maior exposição do lixiviado aos raios UV, contribuindo na remoção de organismos patogénicos, na evaporação do lixiviado, e ainda, permite a redução de DBO e nitratos. A bacia encontra-se assoreada pela decantação dos sólidos do lixiviados e acumulação de resíduos que são arrastados pelo vento e colocados por moradores que depositam o

resíduo na Lixeira. O caudal do lixiviado não é constante, portanto, a bacia não tem estado a funcionar com o objectivo no qual foi desenhada. Esta bacia, foi construída no âmbito das melhorias e ou recuperação da Lixeira após o acidente em 2018, actividade essa que está a ser financiada pela JICA. Para além da bacia de retenção de lixiviados, destaca se nesse projecto, a colocação de taludes, sistema de drenagem de lixiviados, abertura de vias de acesso no interior da lixeira, e definição de células para deposição de resíduos.

Imagem 76 – Bacia de retenção de lixiviados da Lixeira de Hulene.

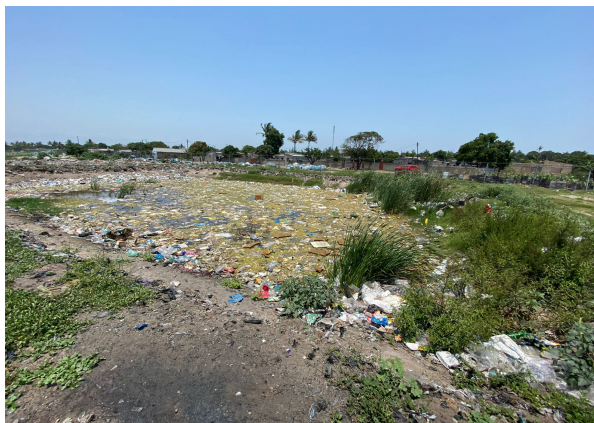
Imagem 77 – Bacia de retenção de águas pluviais.

Localizada próxima a bacia de retenção de lixiviados, consiste numa lagoa de retenção que recebe águas pluviais de vários pontos da lixeira obedecendo o declive do terreno. A bacia foi escavada com taludes de 1:3 nas bermas, e não possui nenhum revestimento ou impermeabilização, nem tratamento, ou seja, uma vez retida a água ela passa por dois processos naturais, infiltração e evaporação.

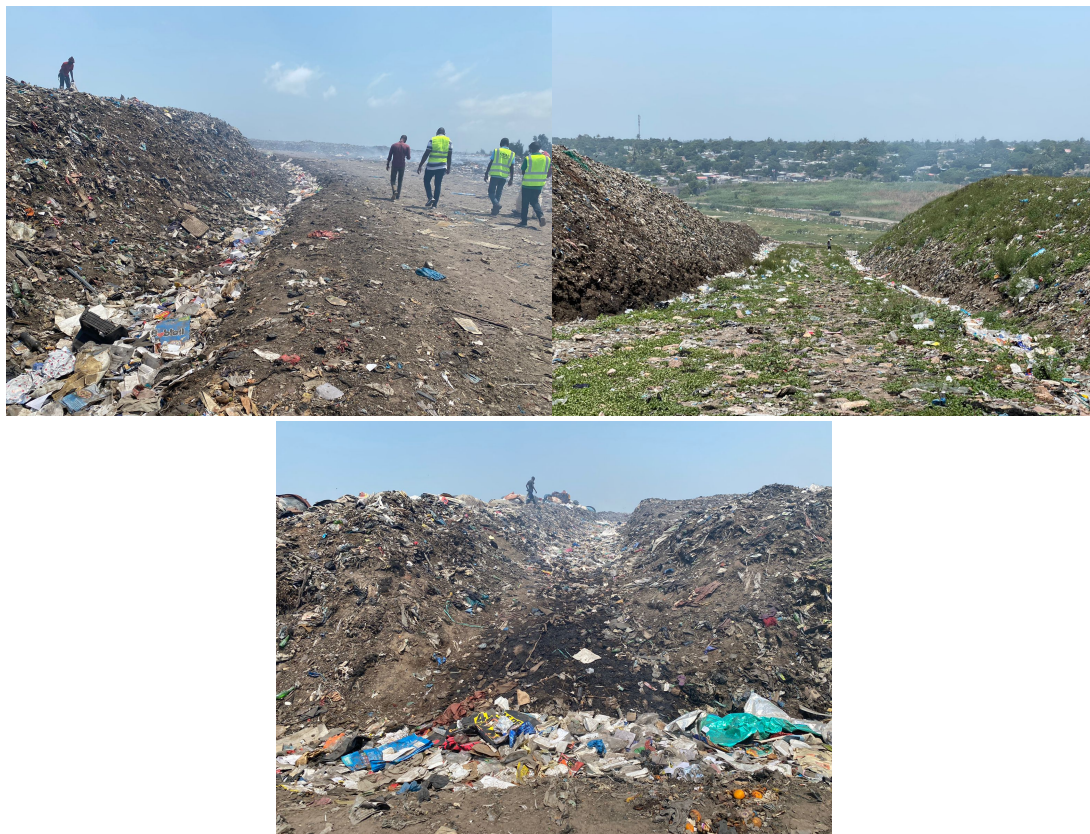
Imagem 78 – (a) vala de drenagem que escoam em direcção a entrada da Lixeira, (b) escoam em direcção a parte traseira da Lixeira, (c) escoam do centro do maciço para uma das valas da via de acesso interna.

Constituído por valas de drenagem (abertas e não revestidas) nas vias de acesso interna (no maciço) que possibilitam o escoamento das águas pluviais para a área mais baixa da Lixeira, reduzem charcos de água no maciço facilitando a movimentação no interior da lixeira, bem como a proliferação de vectores transmissores de doenças e reduzem a quantidade de lixiviados (redução da taxa de infiltração).

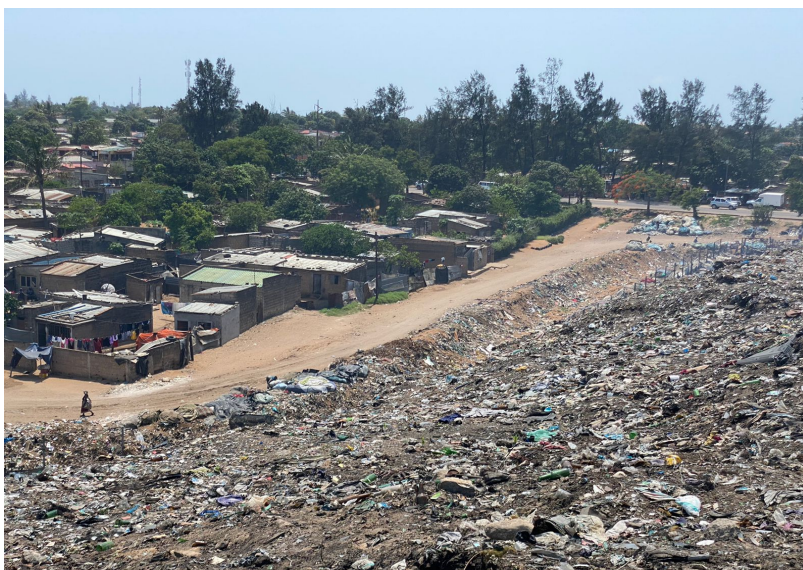
O sistema conta ainda com uma vala periférica mais a Este do terreno (abrangendo a parte traseira da Lixeira), que possibilita receber a água que drena do talude mais a Este e a que drena em direcção a parte traseira da Lixeira por via das valas de drenagem das vias de acesso. A vala periférica contribui para a redução da percolação das águas pluviais nas habitações próximas, funcionando como áreas de amortecimento do caudal.

Imagem 79 – Vala periférica localizada a Este do terreno da Lixeira de Hulene.

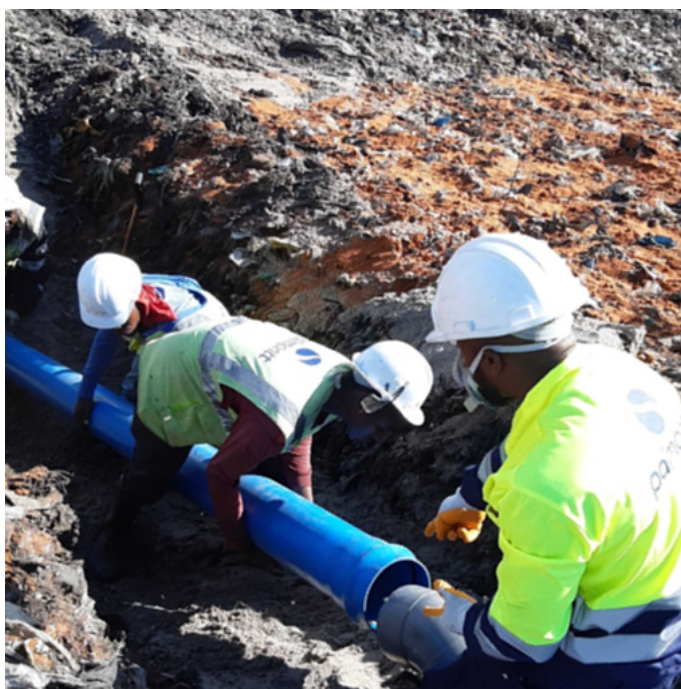
Constituído por uma rede de colectores em PVC com diâmetro de 125mm, na parte traseira da lixeira (onde foi feita a estabilização dos taludes e encerramento parcial), que recolhe os lixiviados por gravidade. Estes colectores somente recebem os lixiviados da parte traseira e encaminham por gravidade para a bacia de retenção de lixiviados, localizada na cota mais baixa do terreno. De referir que, o sistema de captação e drenagem dos lixiviados foi instalado na medida em que se realizava a estabilização dos taludes, no âmbito da 1ª fase das obras de reabilitação financiadas pela JICA.

Imagem 80 – Implantação dos colectores de lixiviados na Lixeira.

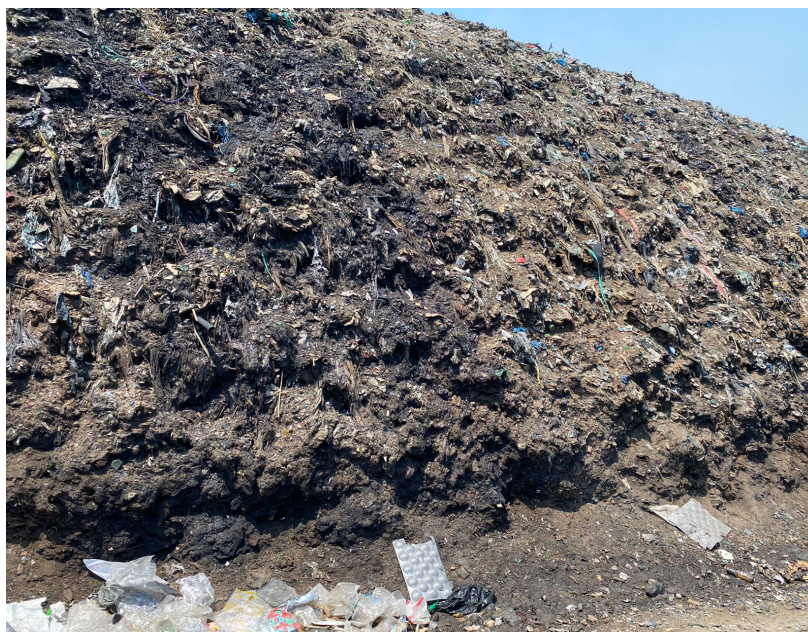
A maior parte do maciço não possui este sistema, deste modo, ocorre a percolação do lixiviado para os taludes próximos às vias de acesso e drenagem para as valas de drenagem de águas pluviais.

Imagem 81 – Escoamento do lixiviado (mancha escura no talude) para as valas de drenagem de águas pluviais.

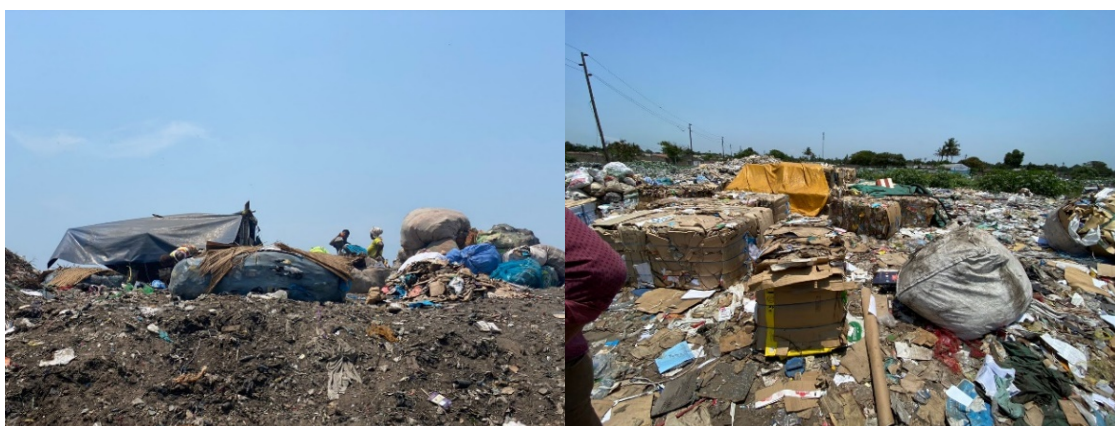
Quase todos os catadores armazenam seus resíduos recicláveis na Lixeira e é onde também se faz a venda destes resíduos. Durante as entrevistas, constatou-se que dois catadores armazenam nas suas casas.

Imagem 82 – Resíduos recolhidos e armazenados por alguns catadores da Lixeira de Hulene.

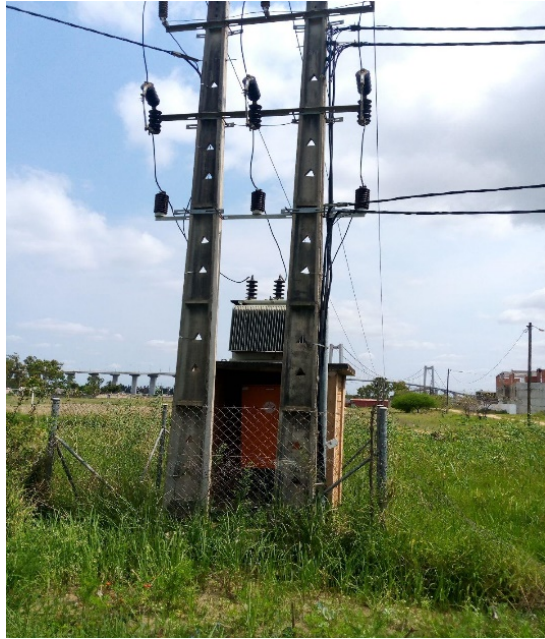
Imagem 83 – Posto de transformação de energia no bairro Guachene.
